Объект: Жилой дом

Адрес: Новосибирская обл., г. Новосибирск, ул. 2-ая  
Школьная, д. 57

# *Техническое заключение*

*о состоянии строительных конструкций здания.*

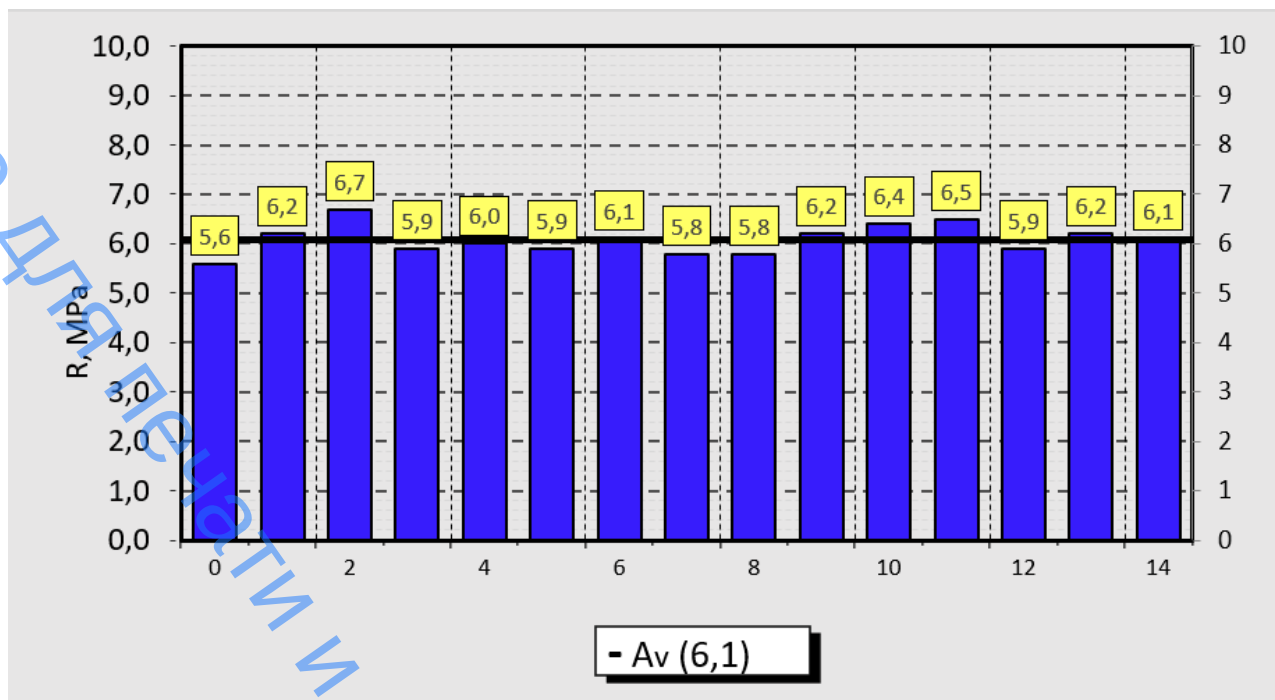
Диаграмма 1 - Прочность бетона блоков кладки стен

Класс бетона стеновых блоков по прочности В5, что не соответствует ГОСТ 6133-99 Камни бетонные стеновые. Технические условия. Следует применять класс бетона блок по прочности на сжатие не ниже В15».

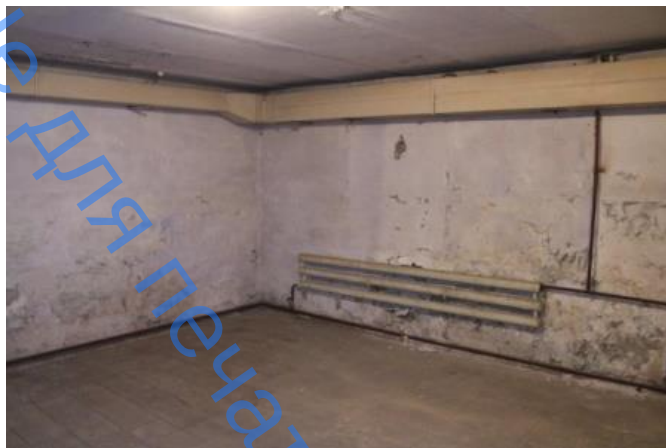
Фото 1. Следы замачивания стен подвала по оси 9

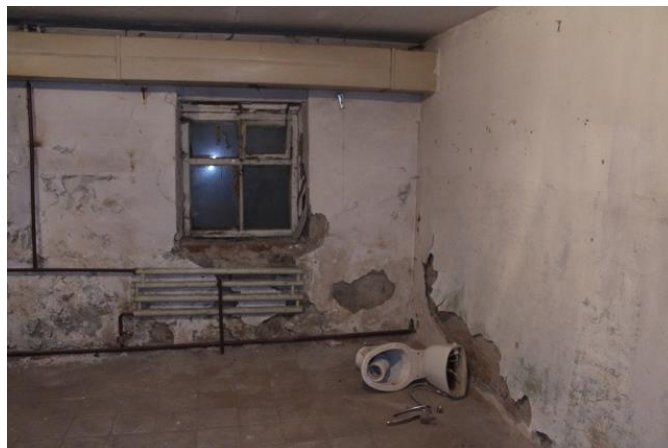
Фото 2. Следы замачивания стен подвала по оси 9

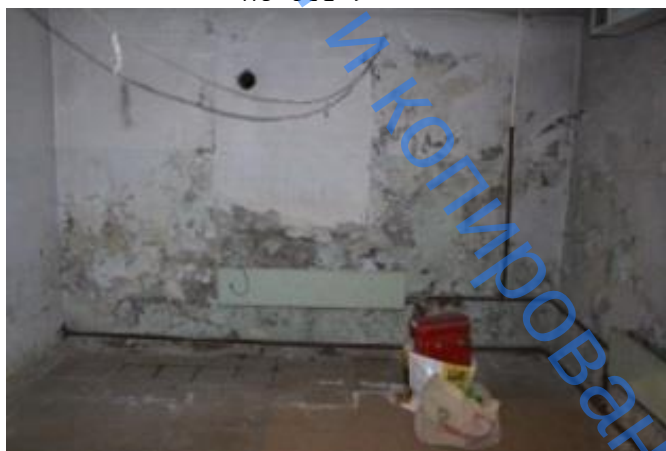
Фото 3. Следы замачивания стен подвала по оси 7

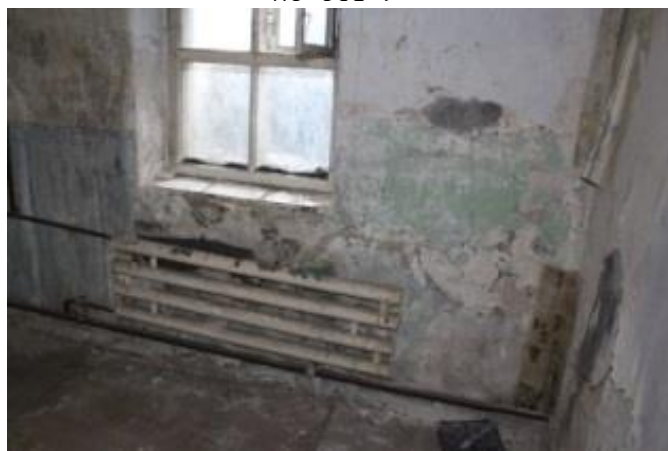
Фото 4. Следы замачивания стен подвала по оси 7

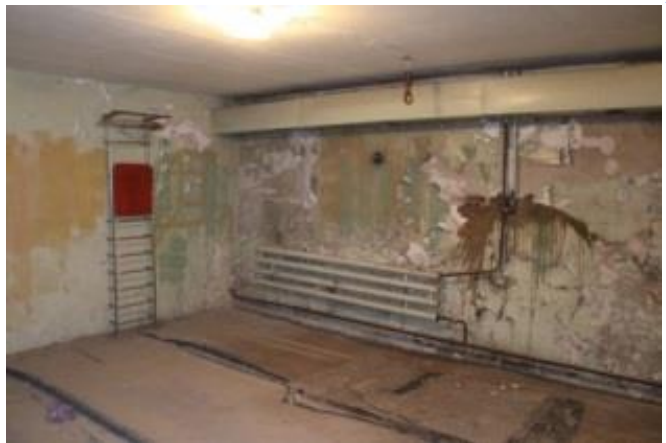
Фото 5. Следы замачивания стен подвала по оси 9

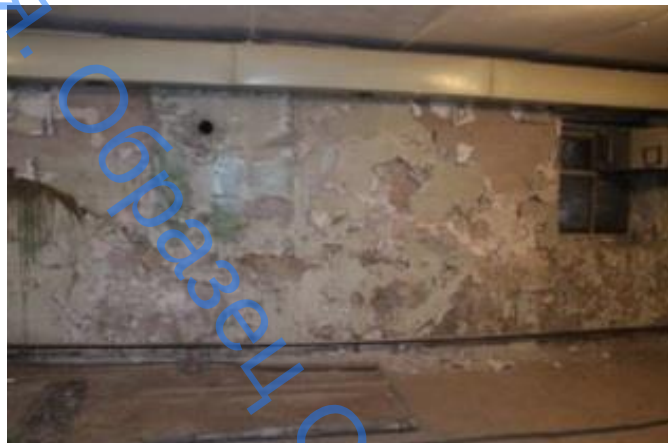
Фото 6. Следы замачивания стен подвала по оси 9

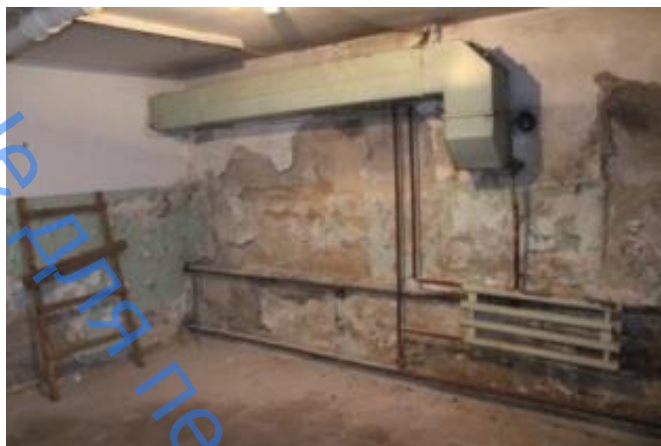
Фото 7. Следы замачивания стен подвала по оси 9

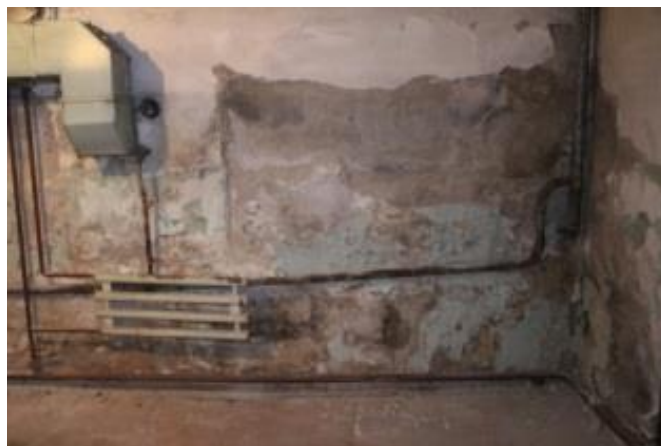
Фото 8. Следы замачивания стен подвала по оси 9

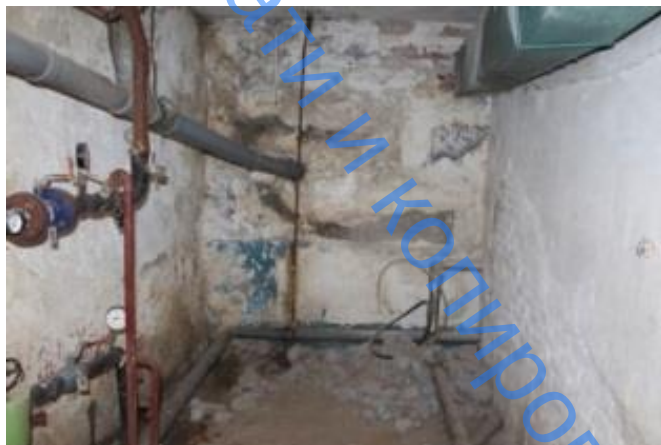
Фото 9. Следы замачивания стен подвала по оси 7

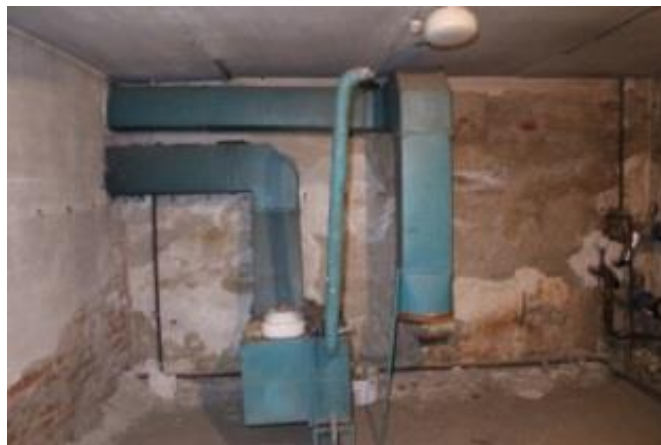
Фото 10. Следы замачивания стен подвала по оси 9

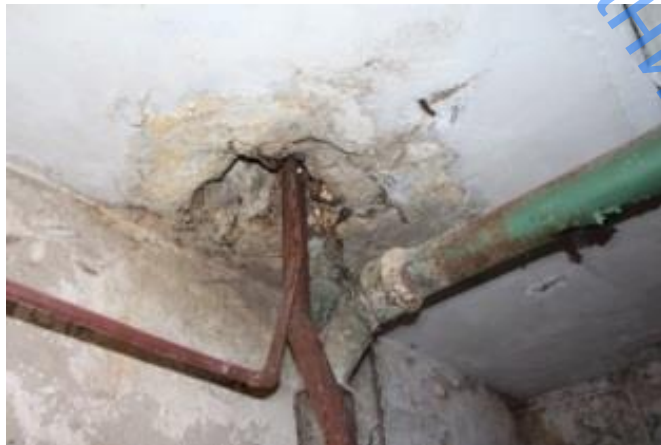
Перекрытия в осях А-Г/7-9 многопустотные железобетонные плиты. Обнаружены следующие повреждения, свидетельствующие о снижении работоспособности: локальные отслоения защитного слоя бетона, следы замачивания, растрескивания рустов, коррозия рабочей арматуры.

Фото 11. Разрушение защитного слоя бетона перекрытия подвала

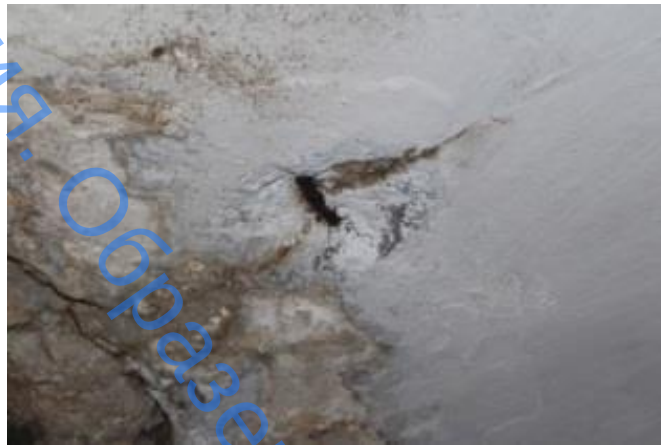
Фото 12. Коррозия рабочей арматуры перекрытия подвала

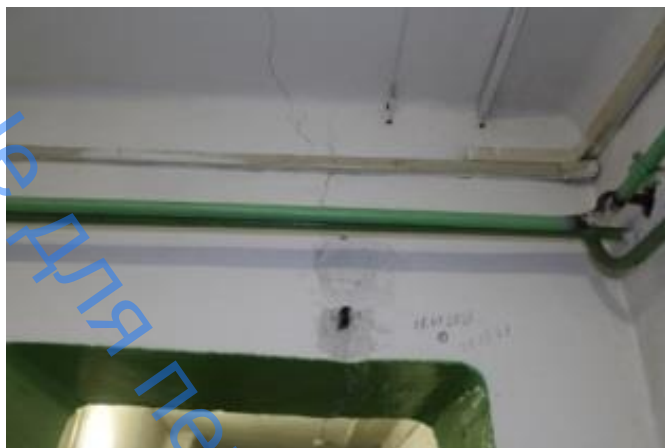
Фото 13. Трещина в стене, обеспечивающей пространственную жесткость. Ось 5, 1-й этаж

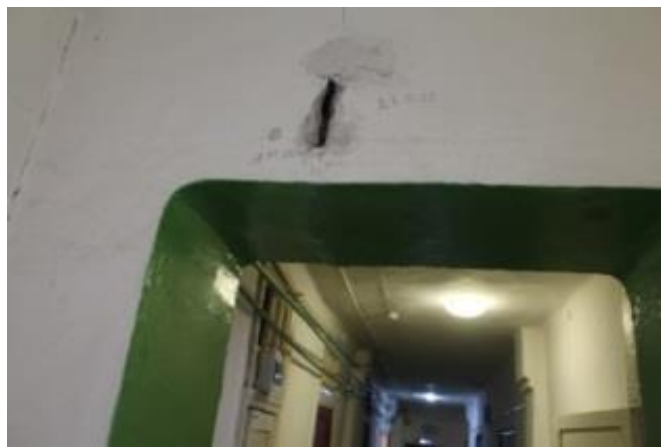
Фото 14. Трещина в стене, обеспечивающей пространственную жесткость. Ось 5, 1-й этаж

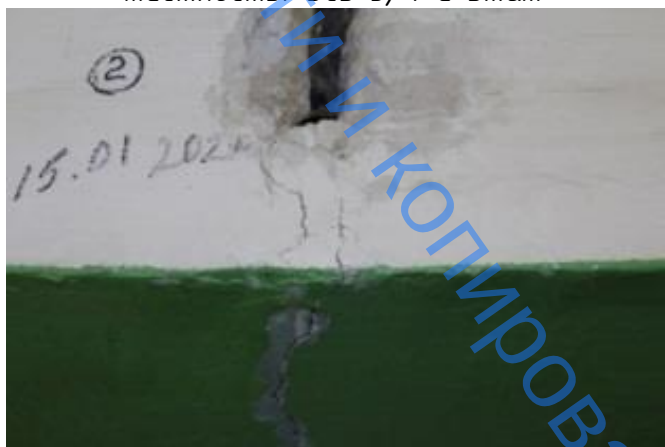
Фото 15. Трещина в стене, обеспечивающей пространственную жесткость. Ось 5, 1-й этаж

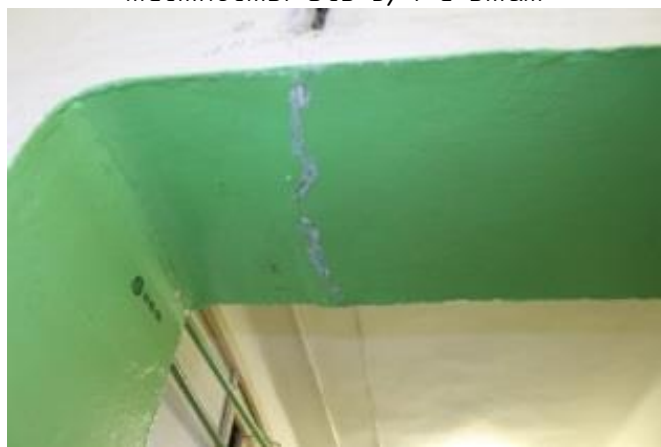
Фото 16. Трещина в стене, обеспечивающей пространственную жесткость. Ось 5, 1-й этаж

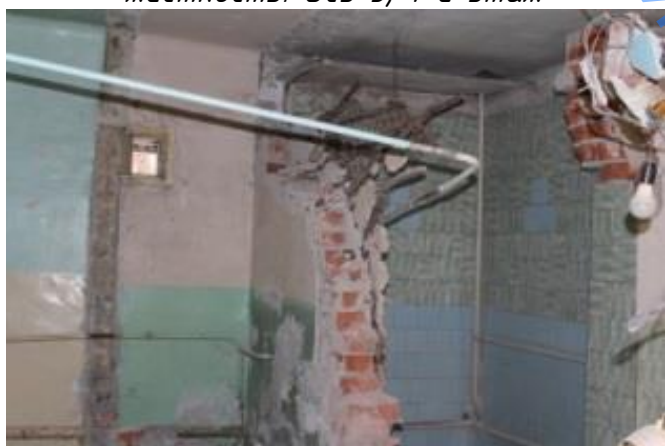
Фото 17. Просадка полов, обрушение перегородок. 1-й этаж в осях 4-5/Е-Ж

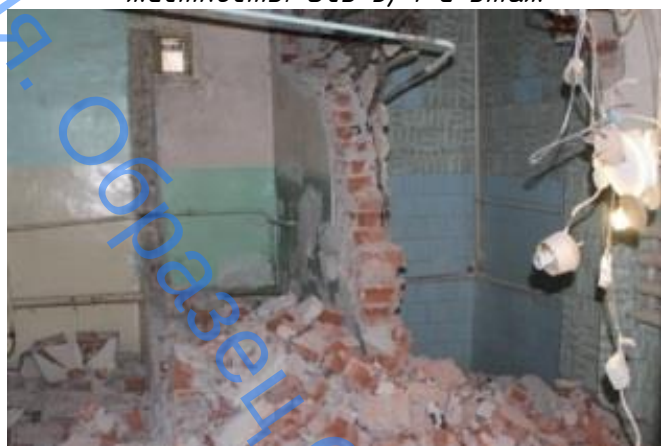
Фото 18. Просадка полов, обрушение перегородок. 1-й этаж в осях 4-5/Е-Ж

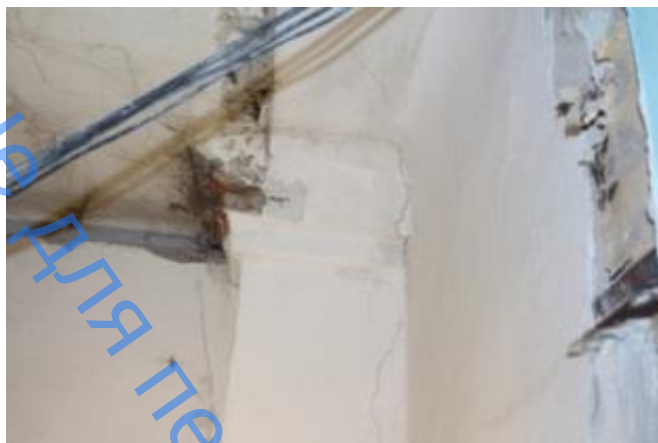
Фото 19. Трещина в колонне. Ось 4/Е, 1-й этаж

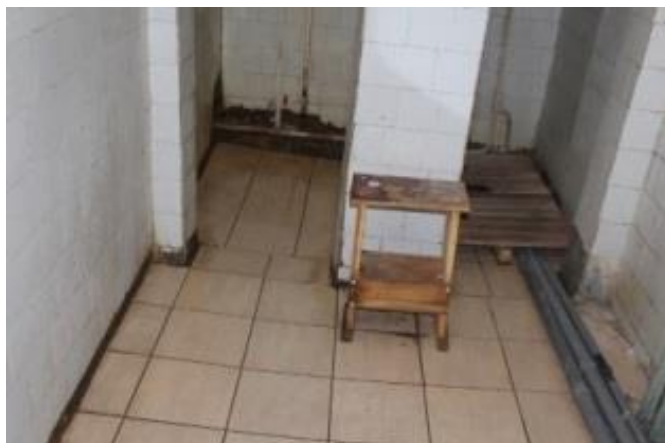
Фото 20. Просадка полов, 1-й этаж в осях 8-9/Г-Д

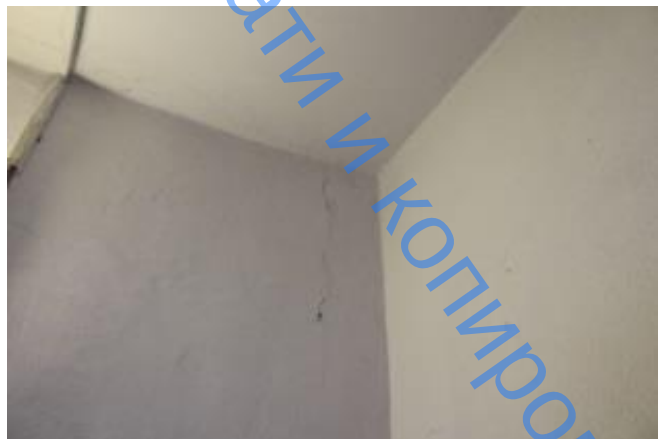
Фото 21. Трещина в стене. Вдоль оси Е, 1-й этаж

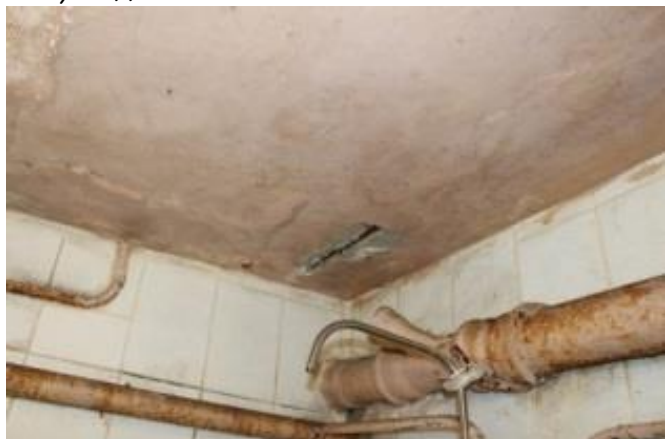
Фото 22. Коррозия рабочей арматуры перекрытия первого этажа

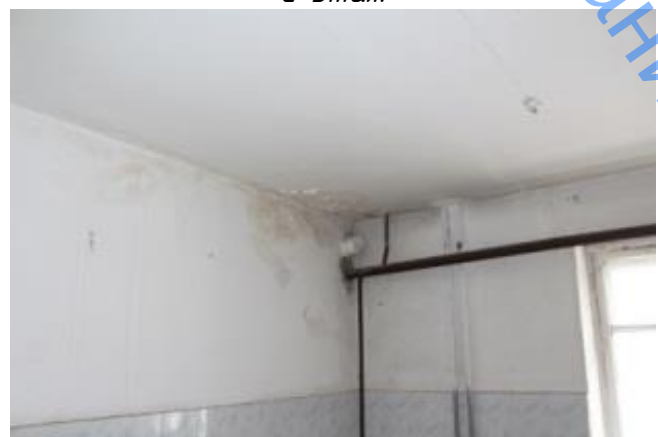
Фото 23. Протечки перекрытия первого этажа

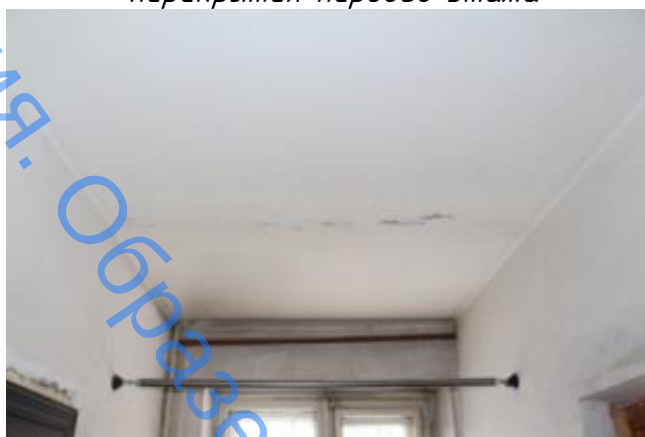
Фото 24. Разрушение рустов перекрытия первого этажа

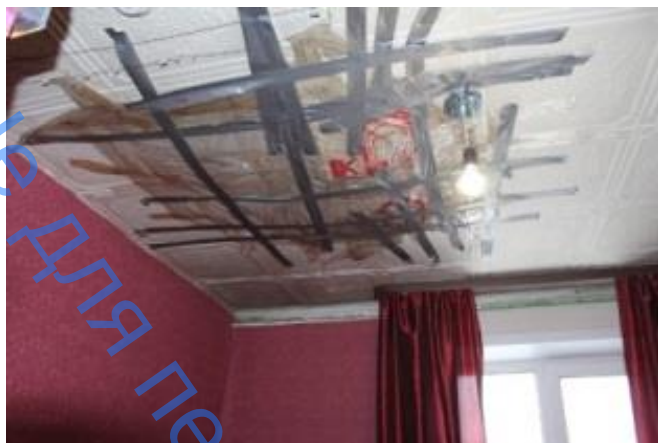
Фото 25. Частичное обрушение перекрытия второго этажа в осях 3-4/Г-Д

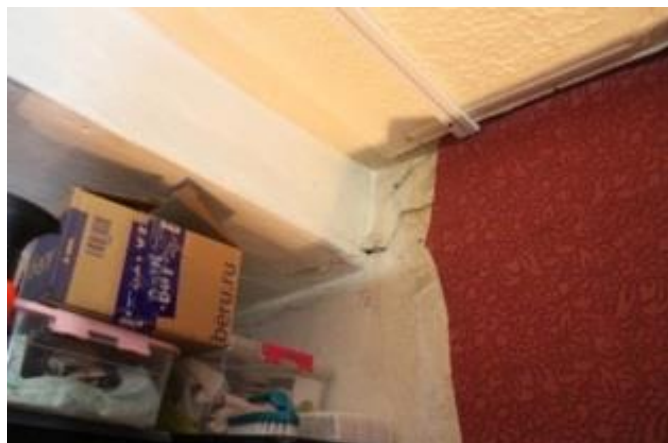
Фото 26. Трещина в колонне. По оси Д, 2-й этаж

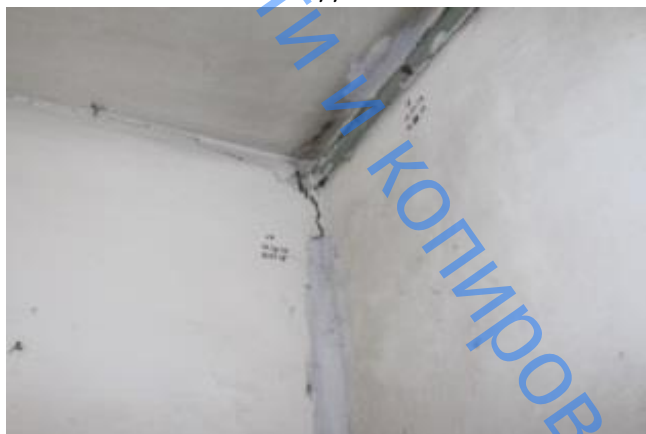
Фото 27. Разрушение перегородки, вызванное осадкой несущих конструкций ось 4/Г

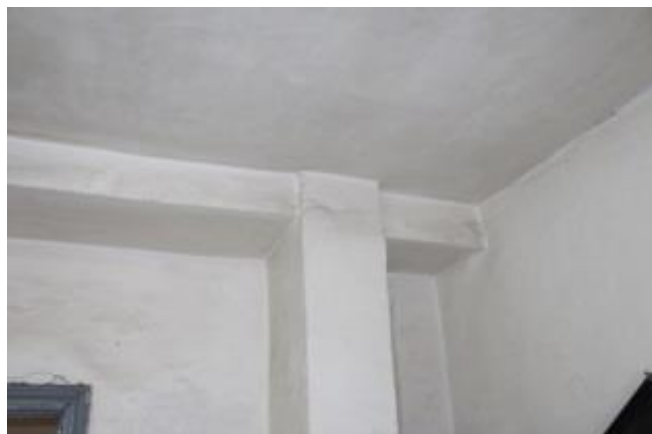
Фото 28. Трещина в колонне ось 4/Д

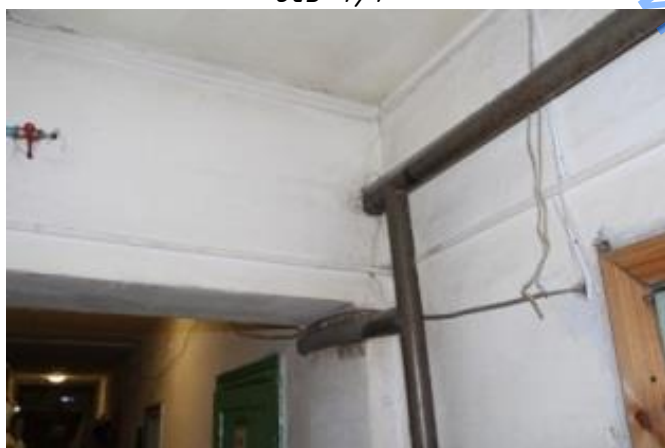
Фото 29. Трещина в стене, обеспечивающей пространственную жесткость. Ось 5, 2-й этаж

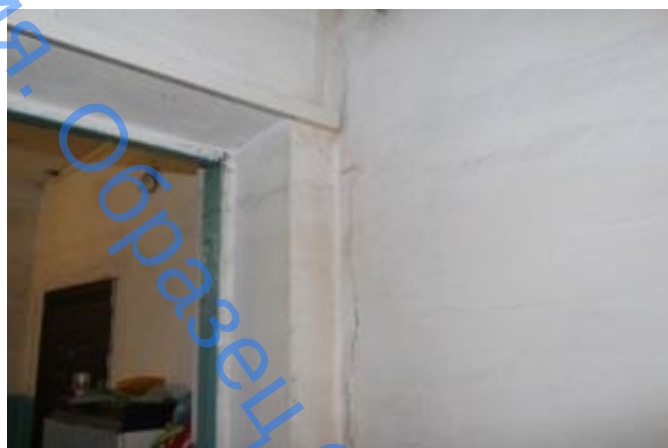
Фото 30. Разрушение перегородки, вызванное осадкой несущих конструкций ось 4/Г

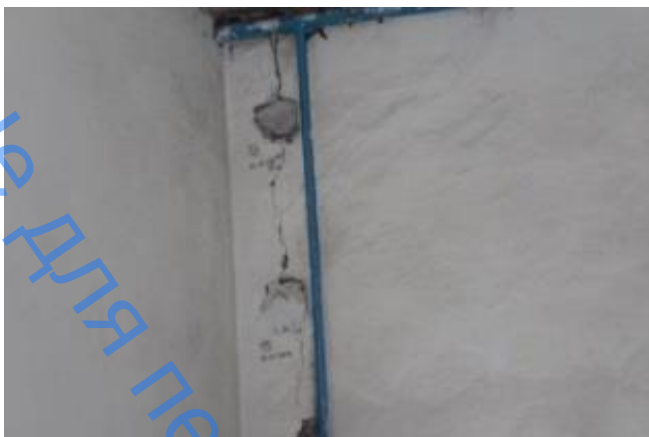
Фото 31 Трещины по деформационному шву

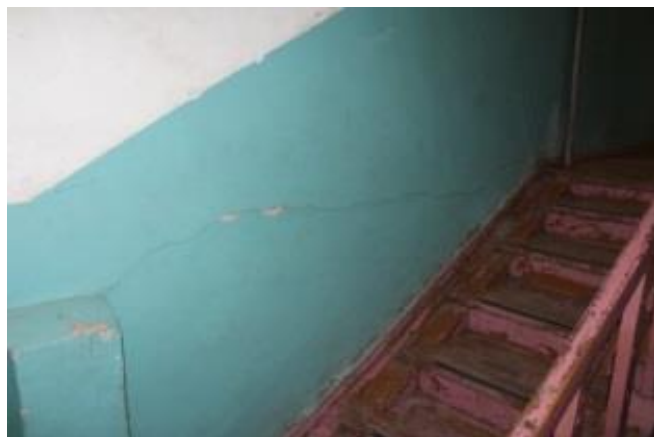
Фото 32. Разрушение перегородки, вызванное осадкой несущих конструкций ось 4/Г

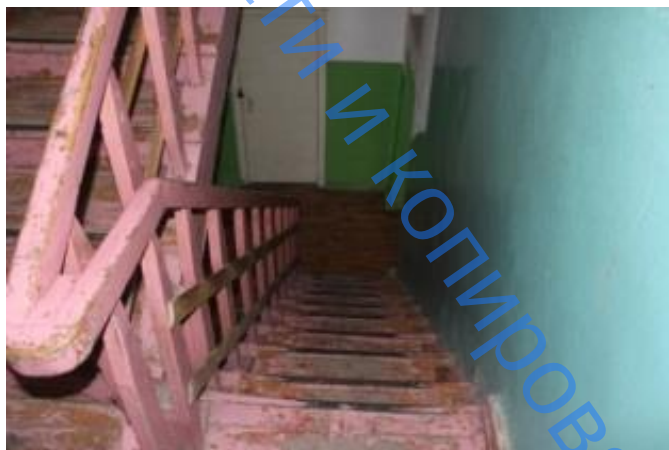
Фото 33 Истертости ступеней лестничного марша в осях 7-8/Г-Д

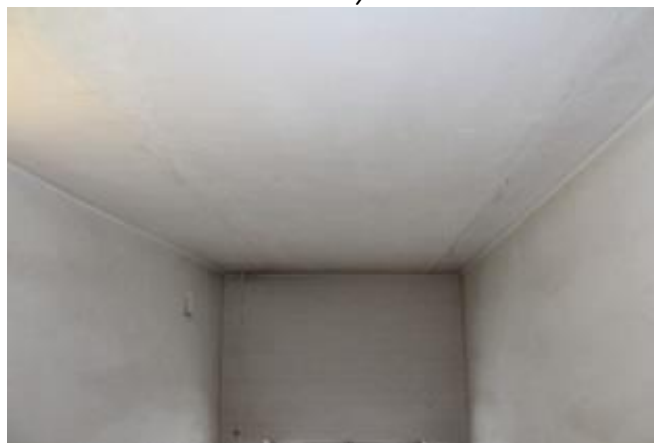
Фото 34. Разрушение рустов перекрытия 2-го этажа

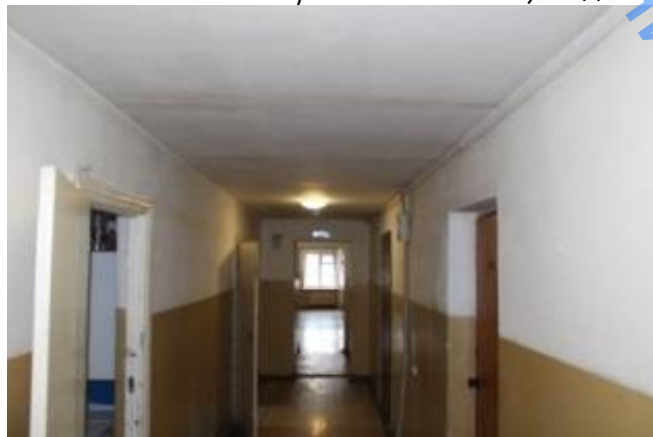
Фото 35. Разрушение рустов перекрытия 2-го этажа

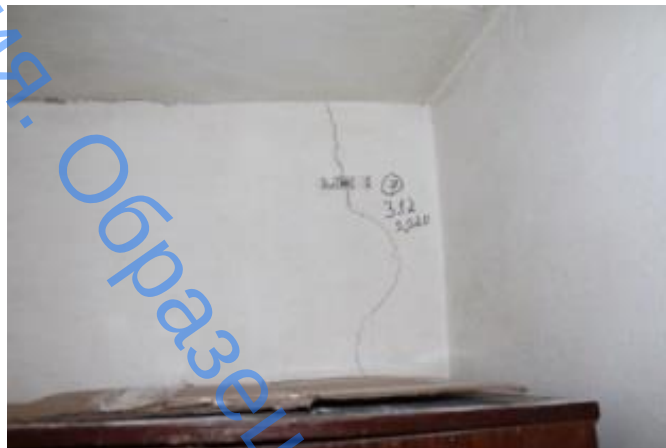
Фото 36 Трещины по деформационному шву

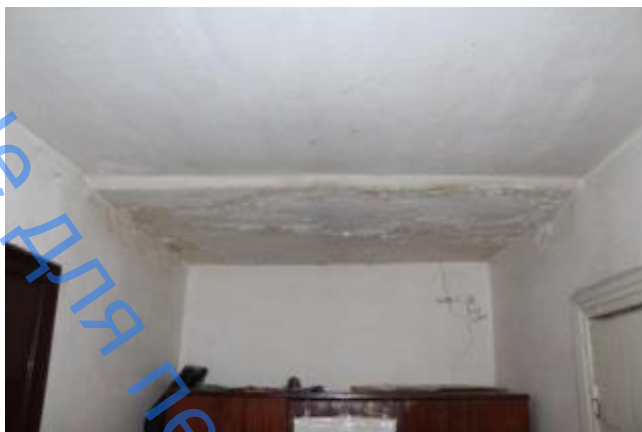
Фото 37. Протечки перекрытия 2-го этажа

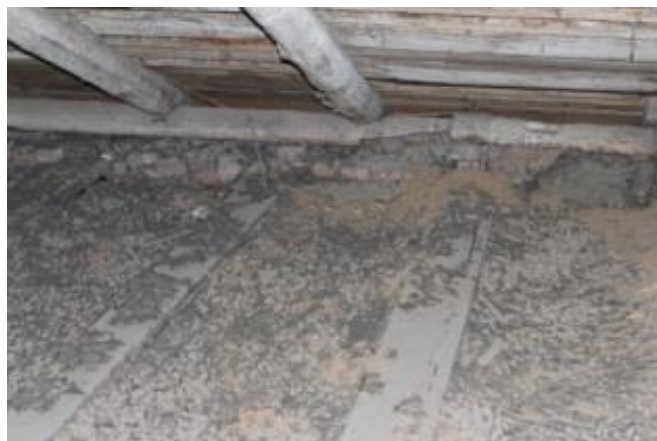
Обнаружены локальные протечки на чердачное перекрытие, ослабление креплений листов к обрешетке. В осях Г-Ж/1-9 выветривание кладки несущих стен в местах опирания мауэрлатов, прогибы стропильных ног, устроены промежуточные элементы усиления (раскосы). Ослабление врубок.

Фото 38. Разрушение кладки стен в местах опирания мауэрлатов в осях 2-8/Г-Ж

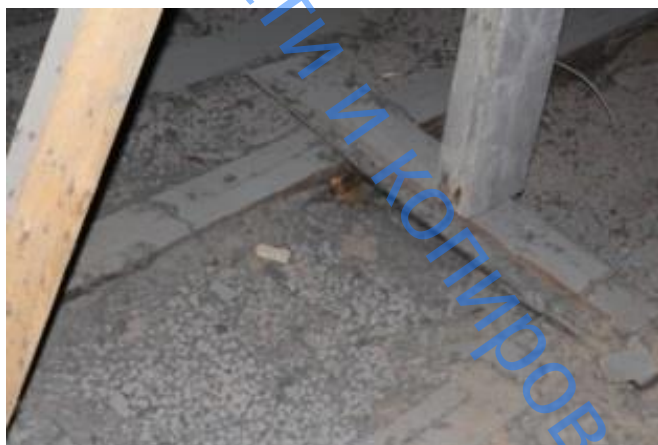
Обнаружены следующие повреждения, свидетельствующие о снижении работоспособности: частичное разрушение отделочного слоя. Поражение гнилью лаг, досок наката. Прогибы перекрытий, локальные полные разрушения перекрытий. Конструкции на грани разрушения, которое локально уже началось. Прогибы межэтажных перекрытий, приведшие к локальным обрушениям перегородок, и разрушению отделочных покрытий. По результатам контрольных вскрытий и врубок обнаружено практически полное поражение площади сечения гнилью.

Фото 39. Контрольная врубка балок перекрытия второго этажа. Глубокое поражение гнилью в осях 2-8/Г-Ж

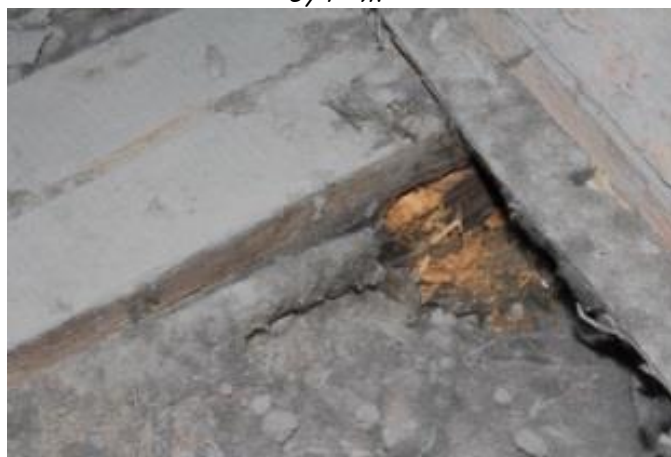
Фото 40. Контрольная врубка балок перекрытия второго этажа. Глубокое поражение гнилью в осях 2-8/Г-Ж

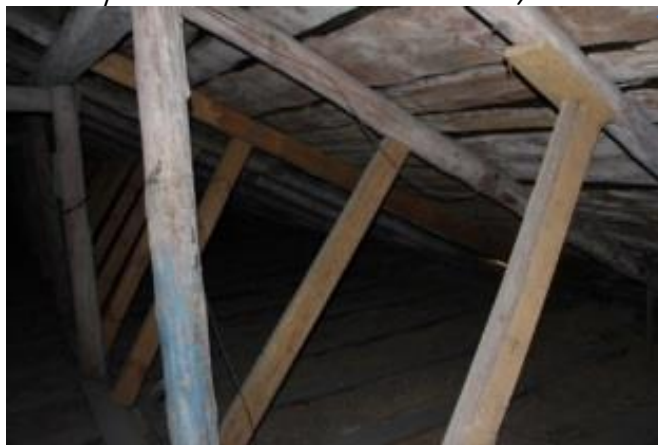
Фото 41. Устройство противоаварийных укосин под стропила в осях 2-8/Г-Ж

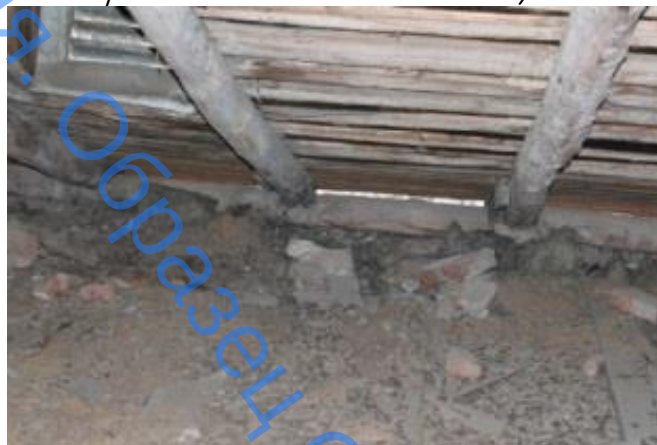
Фото 42. Разрушение кладки стен в местах опирания мауэрлатов в осях 2-8/Г-Ж

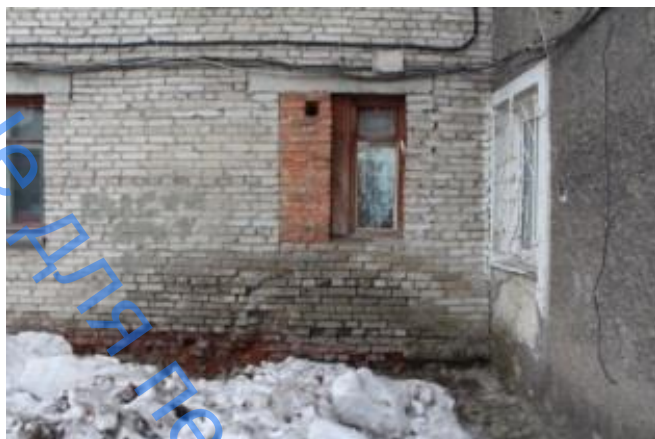
Фото 51. Выветривание наружной версты кладки на глубину 120-200 мм Фасад по оси 7.

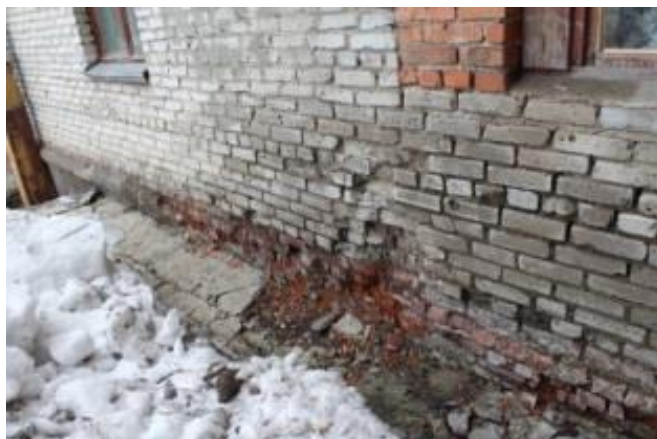
Фото 52. Выветривание наружной версты кладки на глубину 120-200 мм Фасад по оси 7.

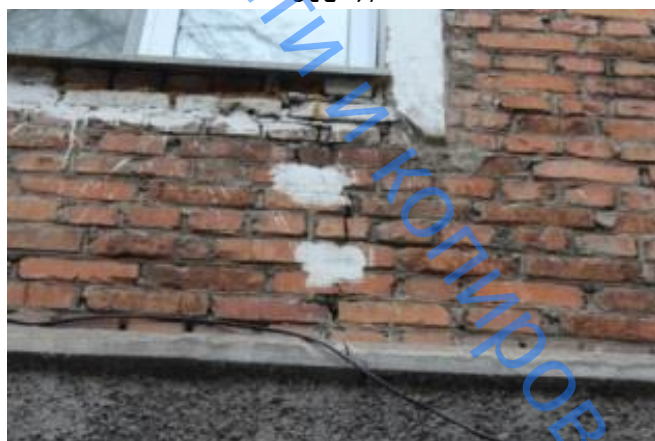
Фото 53. Трещина в стене

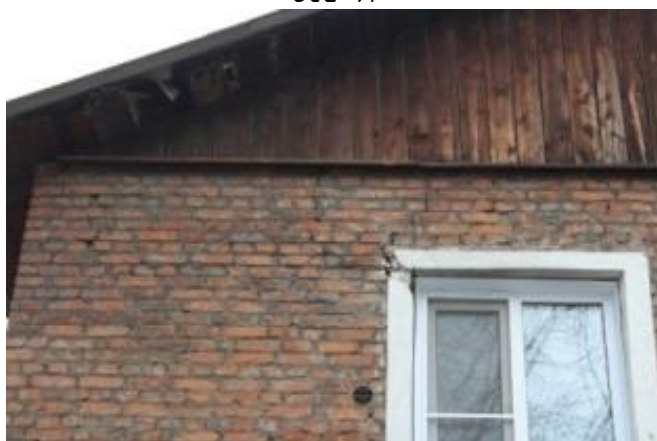
Фото 54. Трещина в стене

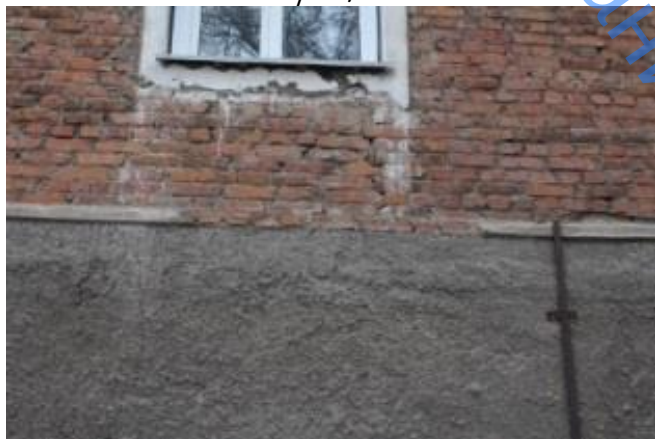
Фото 55. Трещина в стене

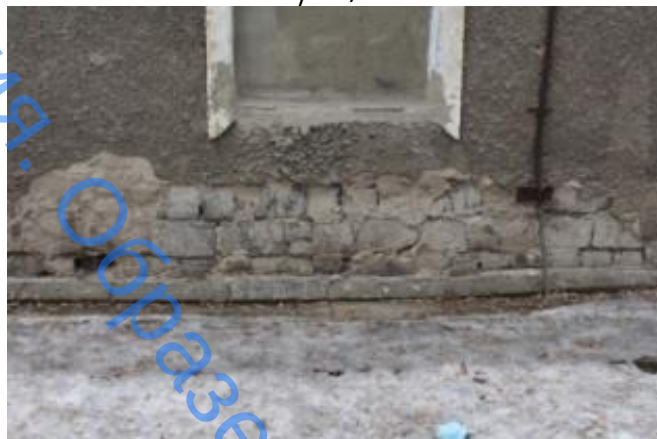
Фото 56. Выветривание кладки. Фасад по оси Ж.

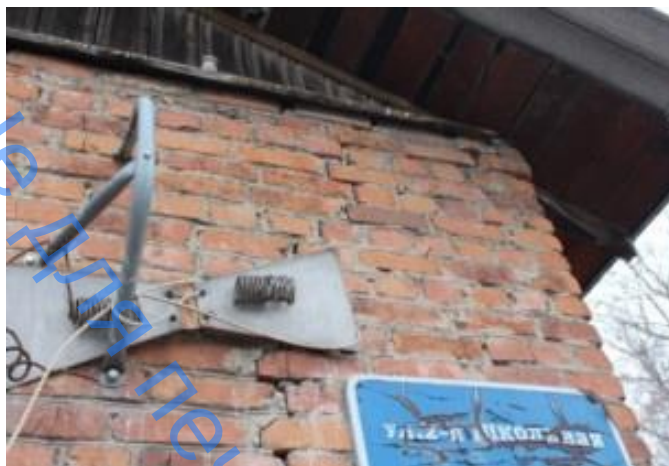
Фото 57. Трещина в стене

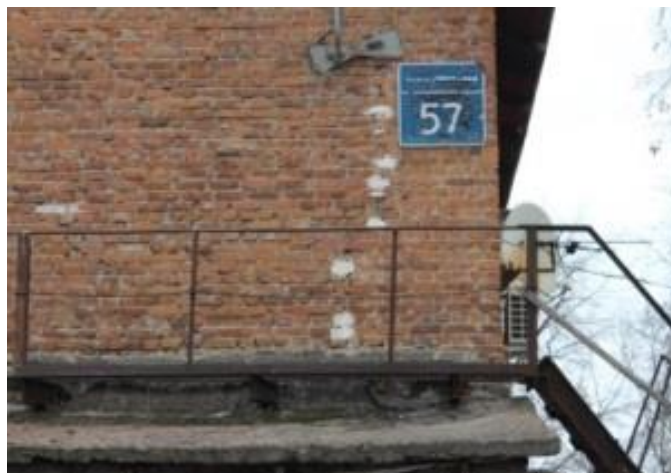
Фото 58. Трещина в стене

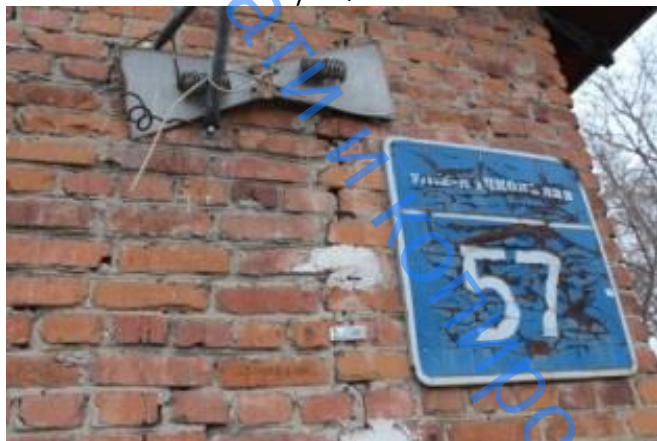
Фото 59. Трещина в стене
