*Объект:* Многоквартирный жилой дом  
*Адрес:* Новосибирская обл., г. Болотное,  
ул. Четный парк, д. 44

***Техническое заключение***  
*о состоянии строительных конструкций многоквартирного  
жилого дома.*

***Шифр 12-08-2020***

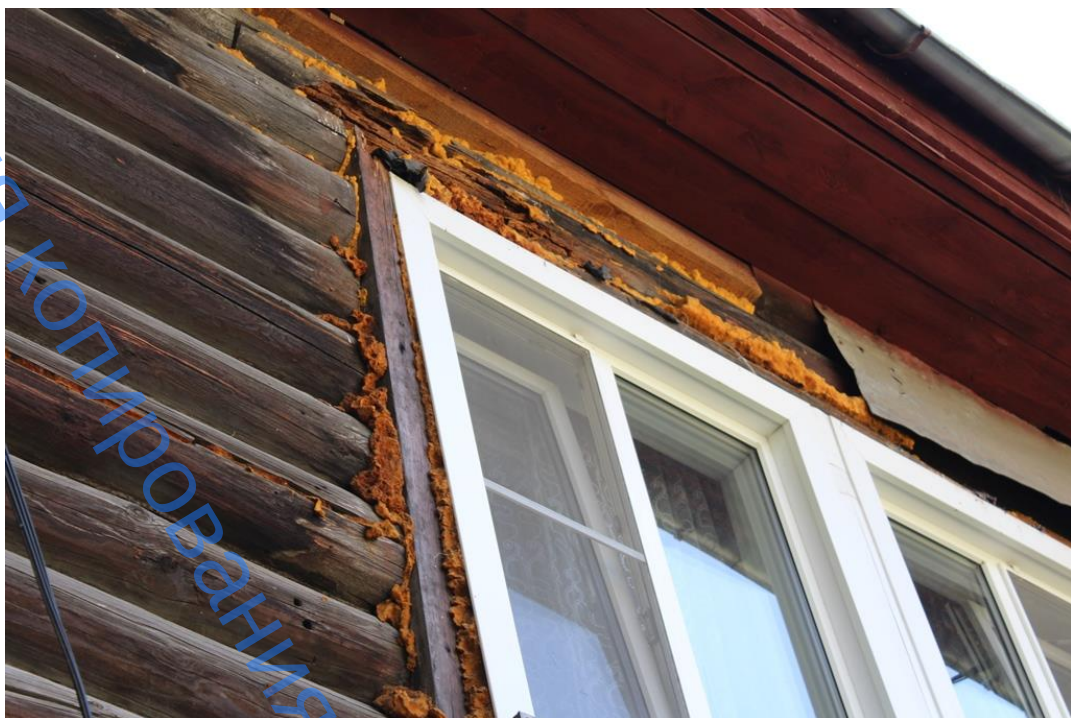
Фото 1. Фрагмент фасада по оси В. Поражение стен гнилью

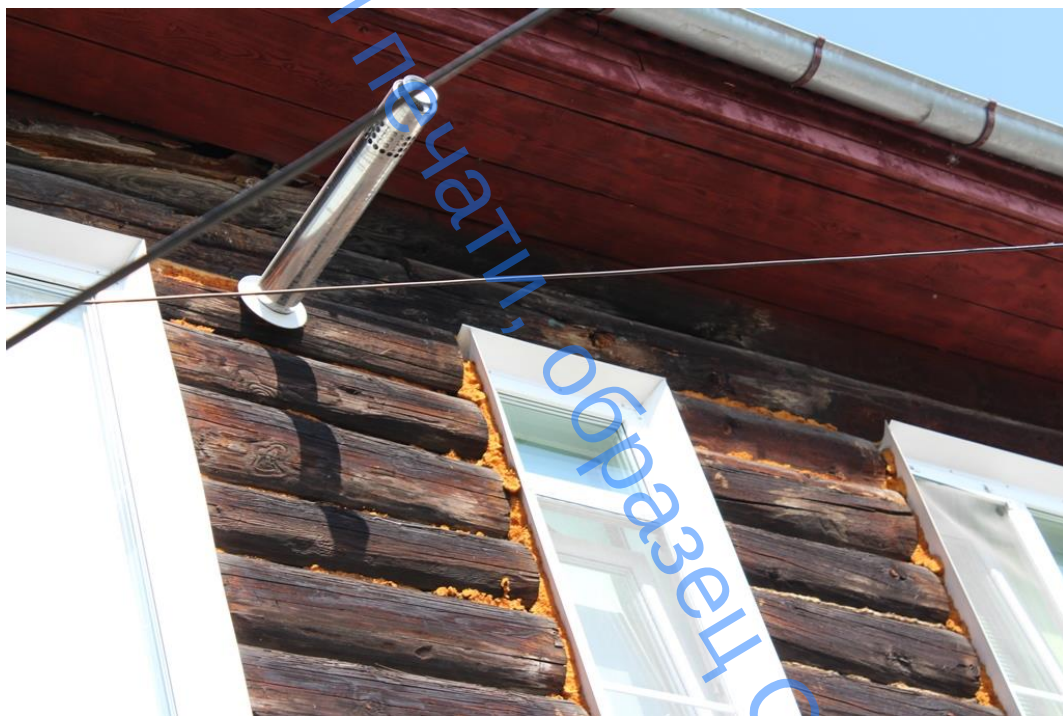
Фото 2. Фрагмент фасада по оси А. Поражение стен гнилью

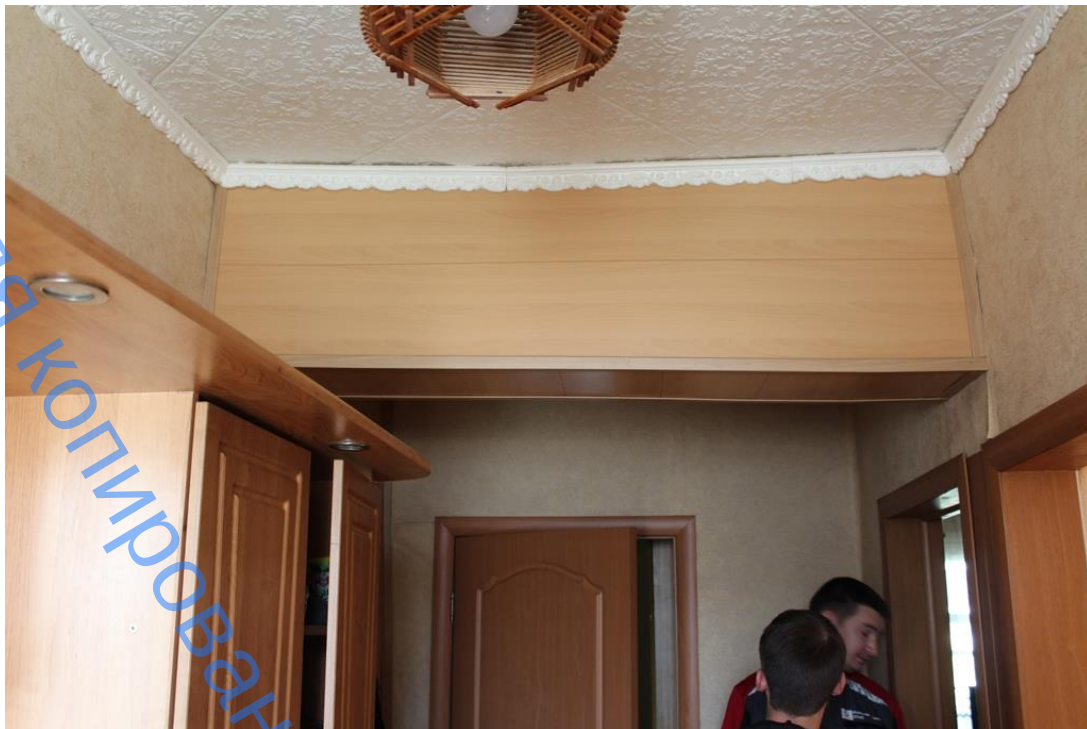
Фото 3. Прогиб перекрытия в осях Б-В;2-3

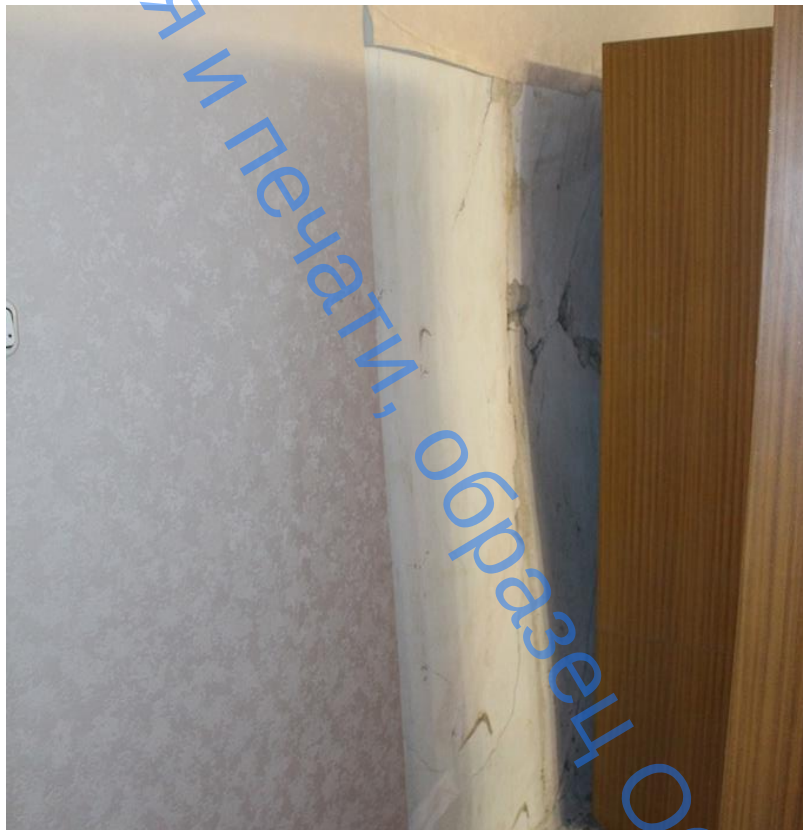
Фото 4. Неровности (провал) стены в осях Б-В;3

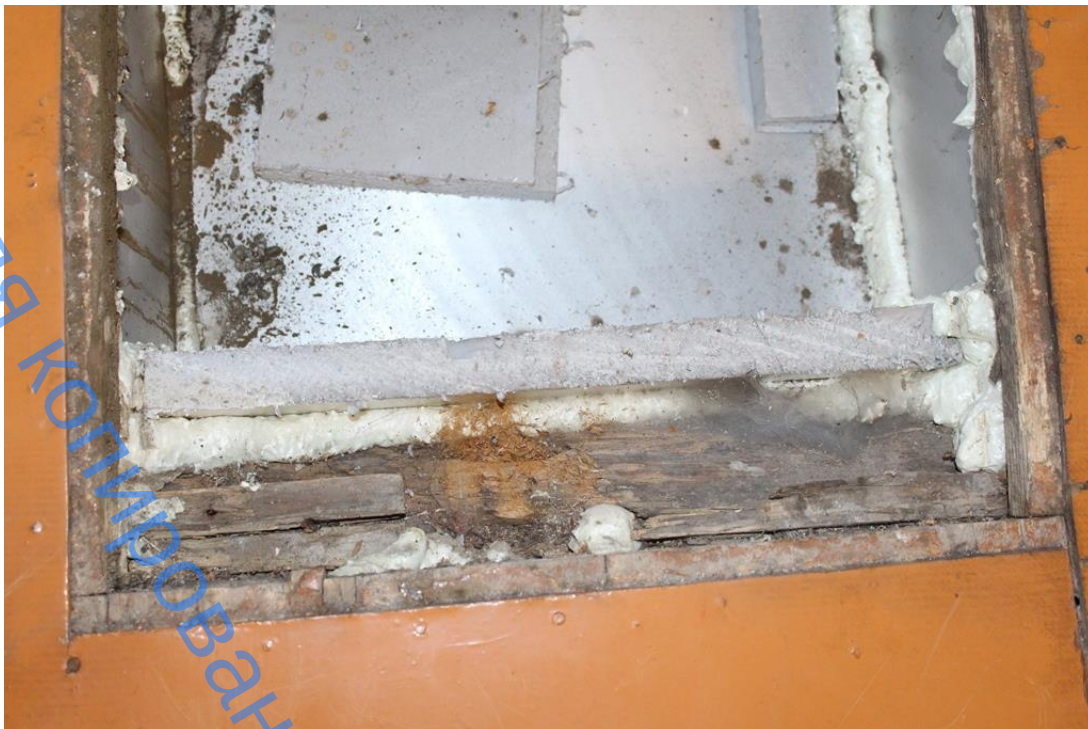
Фото 5. Поражение гнилью половых лаг в осях Б-В;З

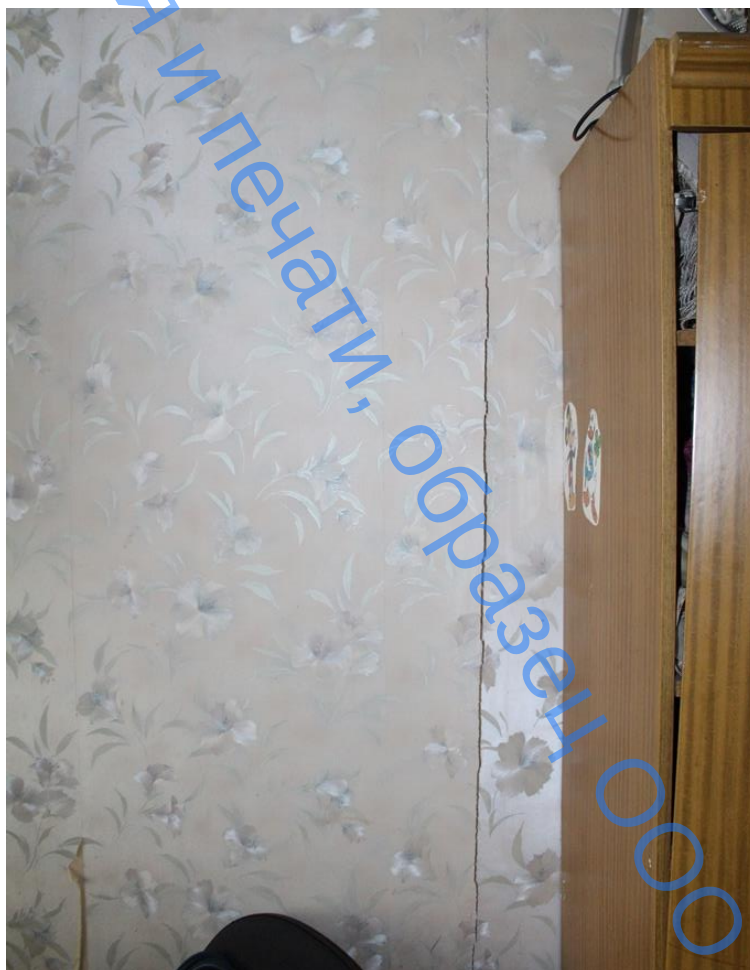
Фото 6. Вертикальная трещина по стене в осях Б-В;З

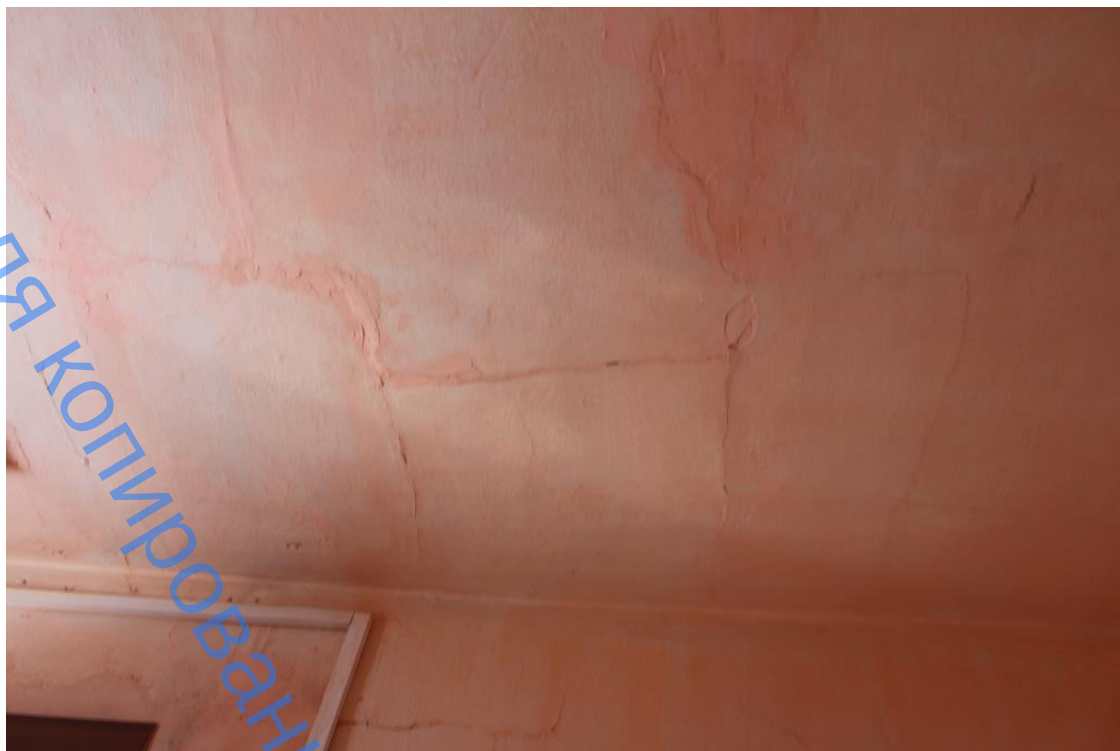
Фото 7. Трещины по чердачному перекрытию в осях Б-В;2-3

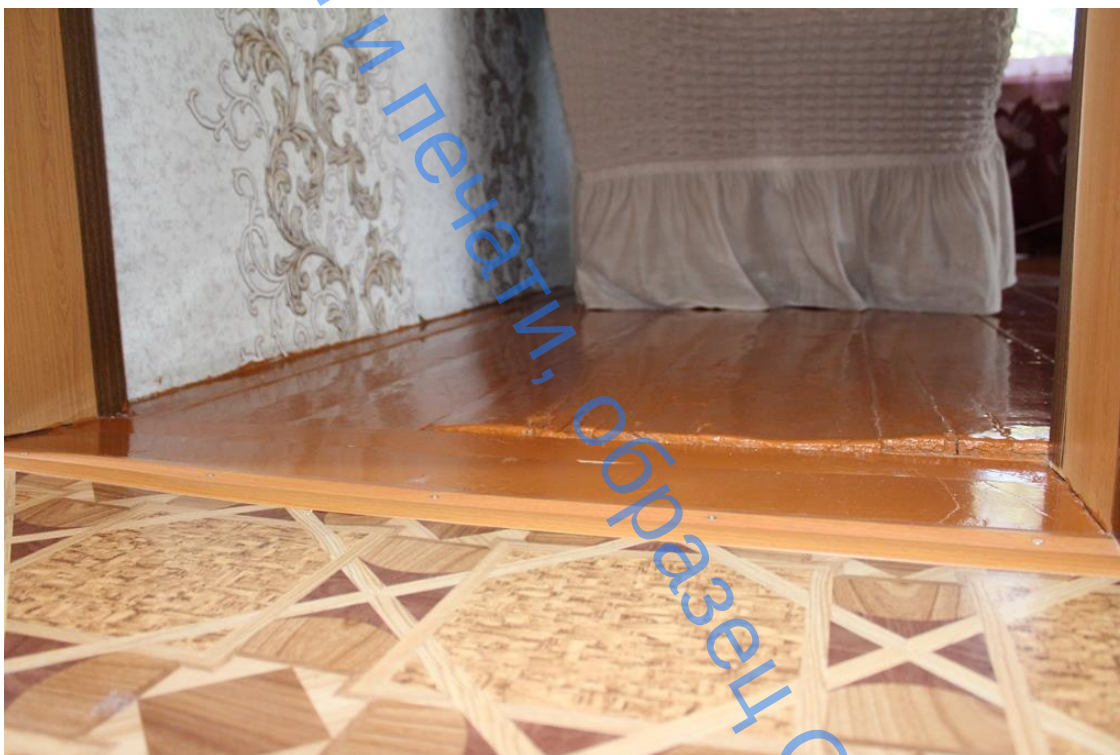
Фото 8. Уклон межэтажного перекрытия в осях Б-В;1-2

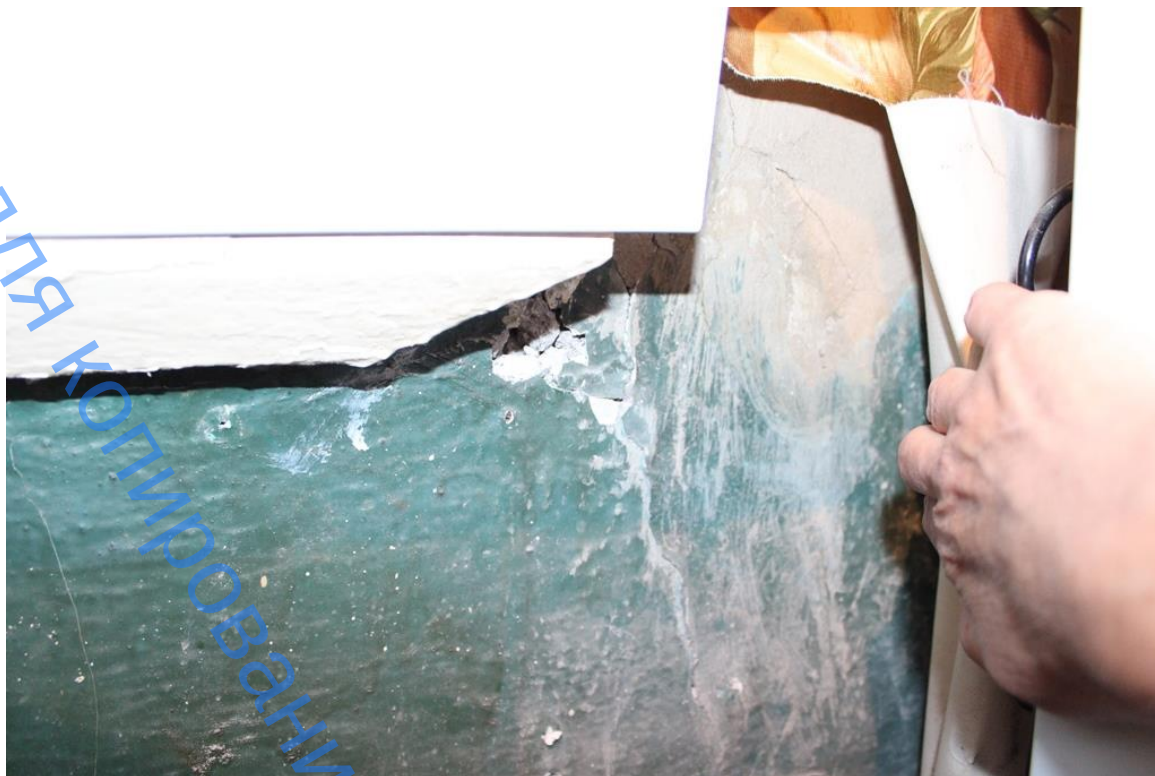
Фото 9. Трещина по стене в осях А;1-2

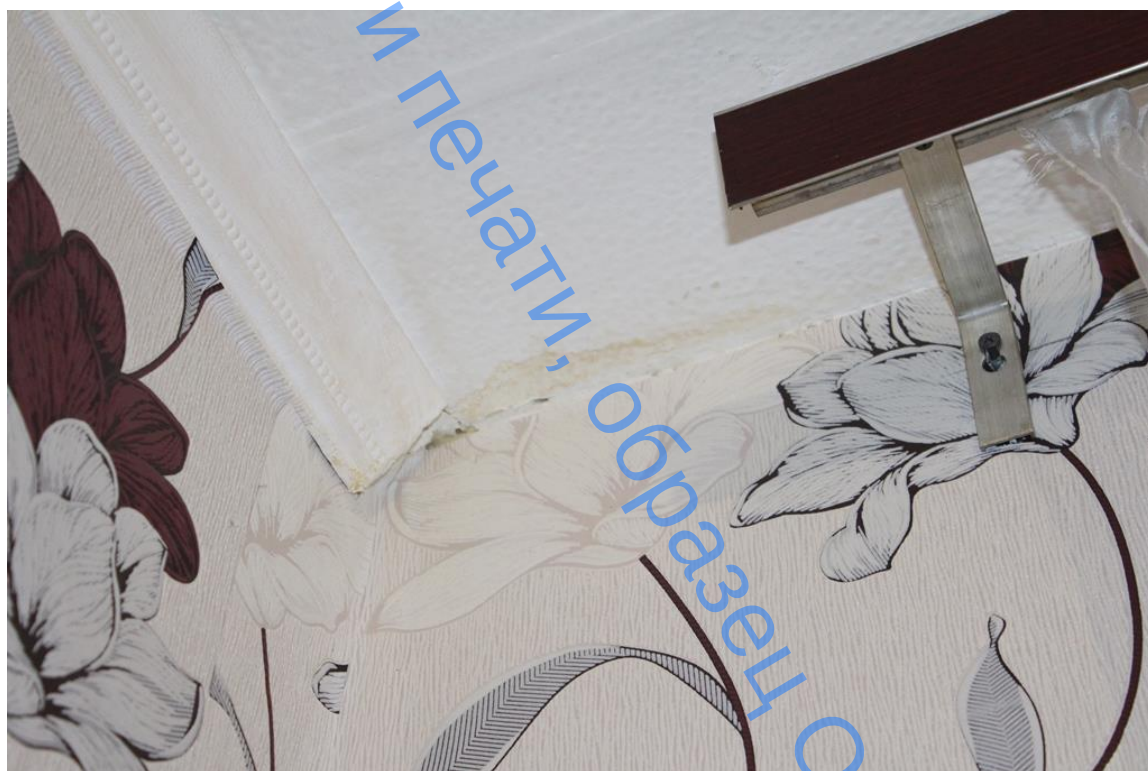
Фото 10. Следы замачивания чердачного перекрытия в осях В;2

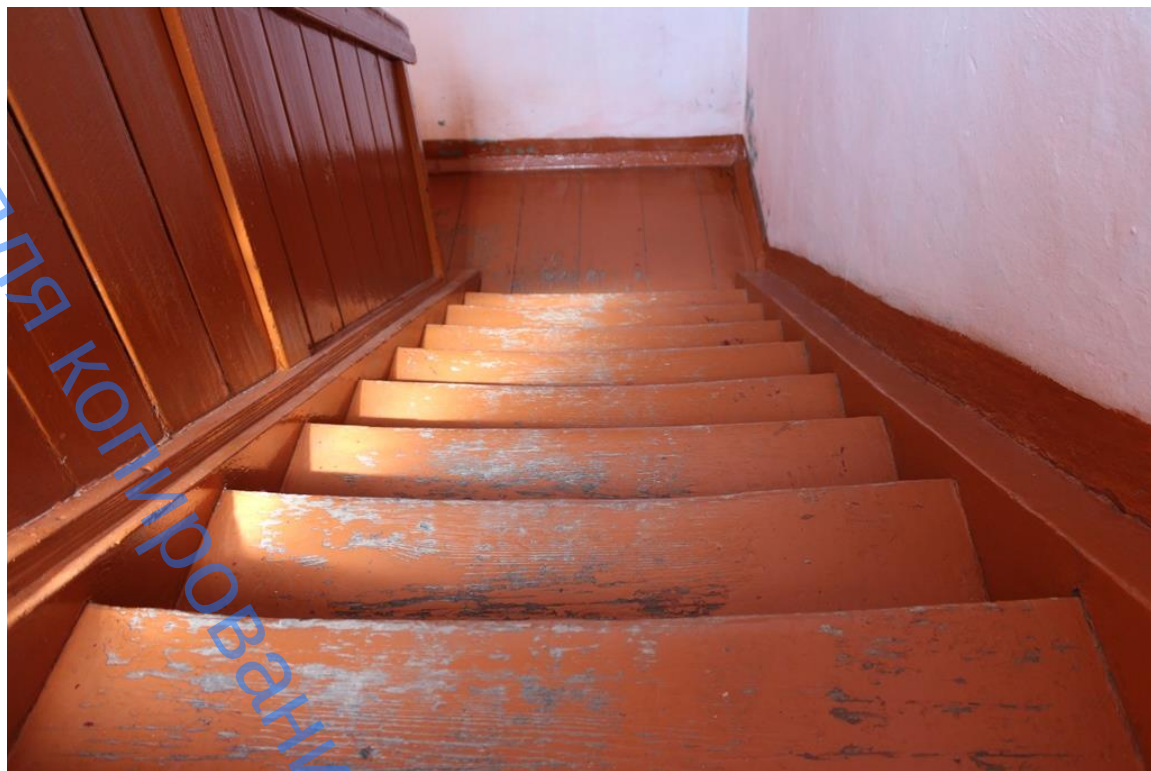
Фото 11. Истертость покрытия лестницы в осях А-Б;2-3

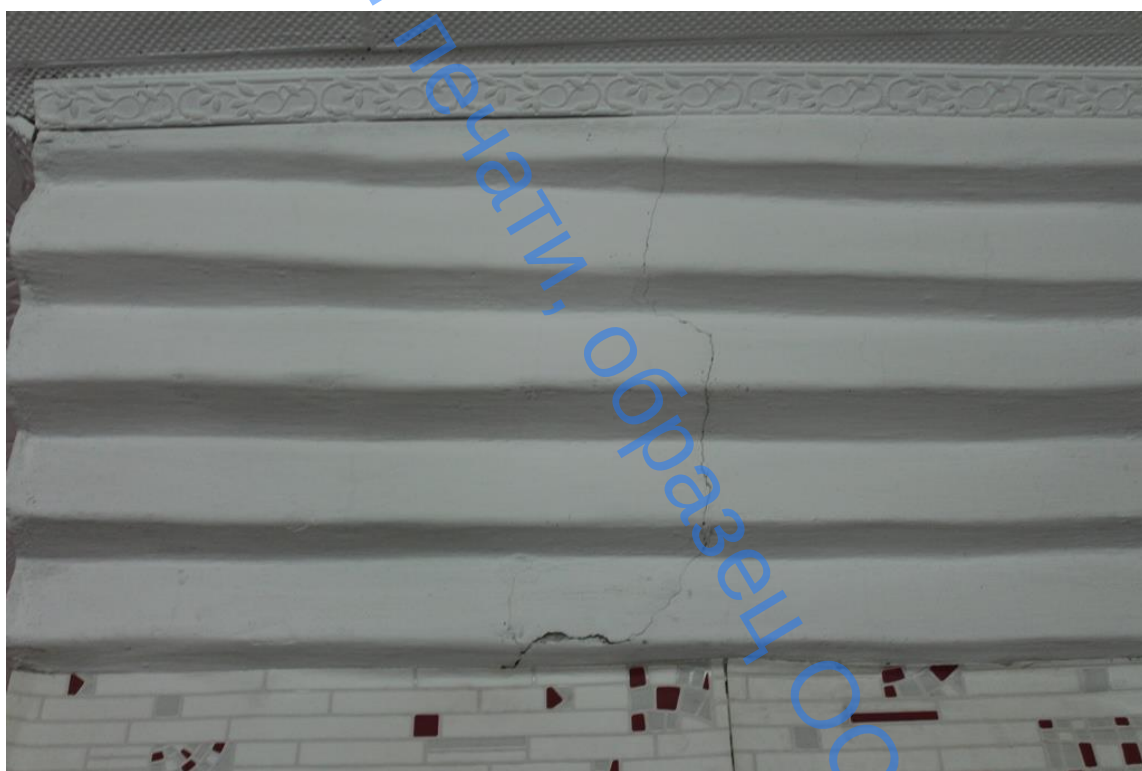
Фото 12. Трещины по кладке печи в осях А-Б;1-2

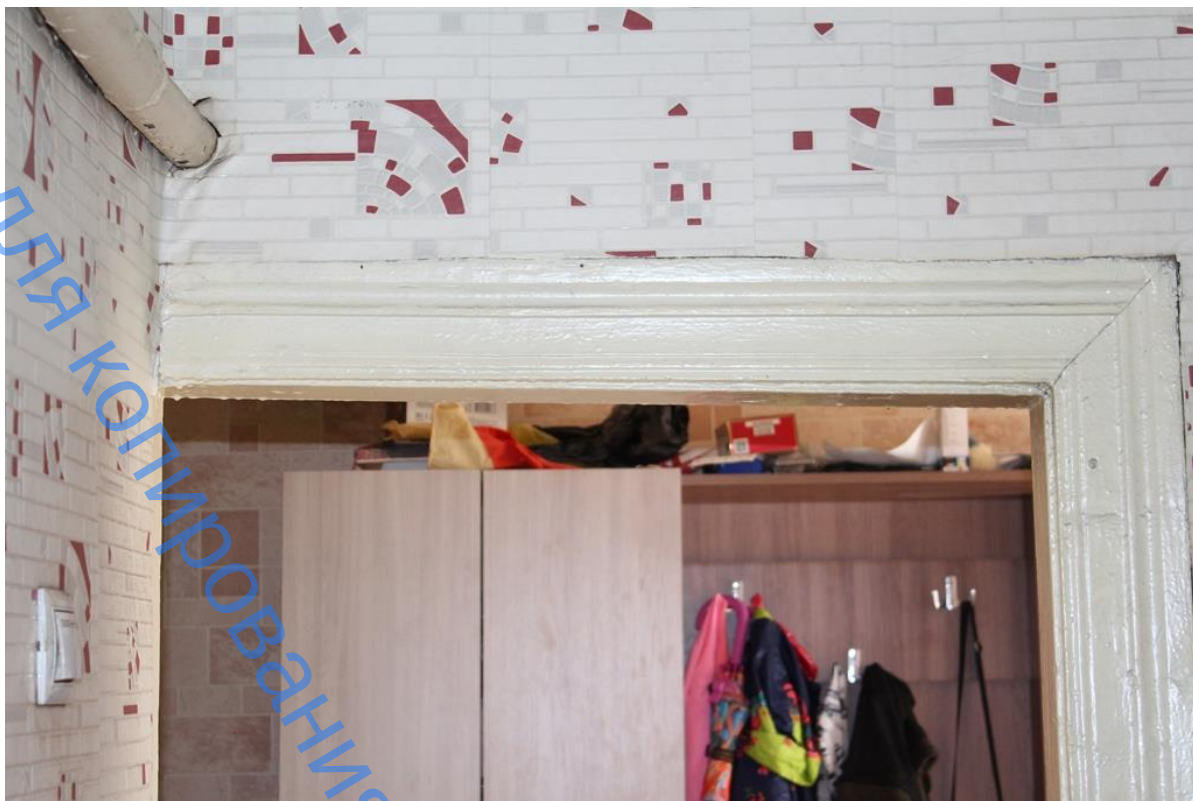
Фото 13. Перекос дверной коробки в осях А-Б;2

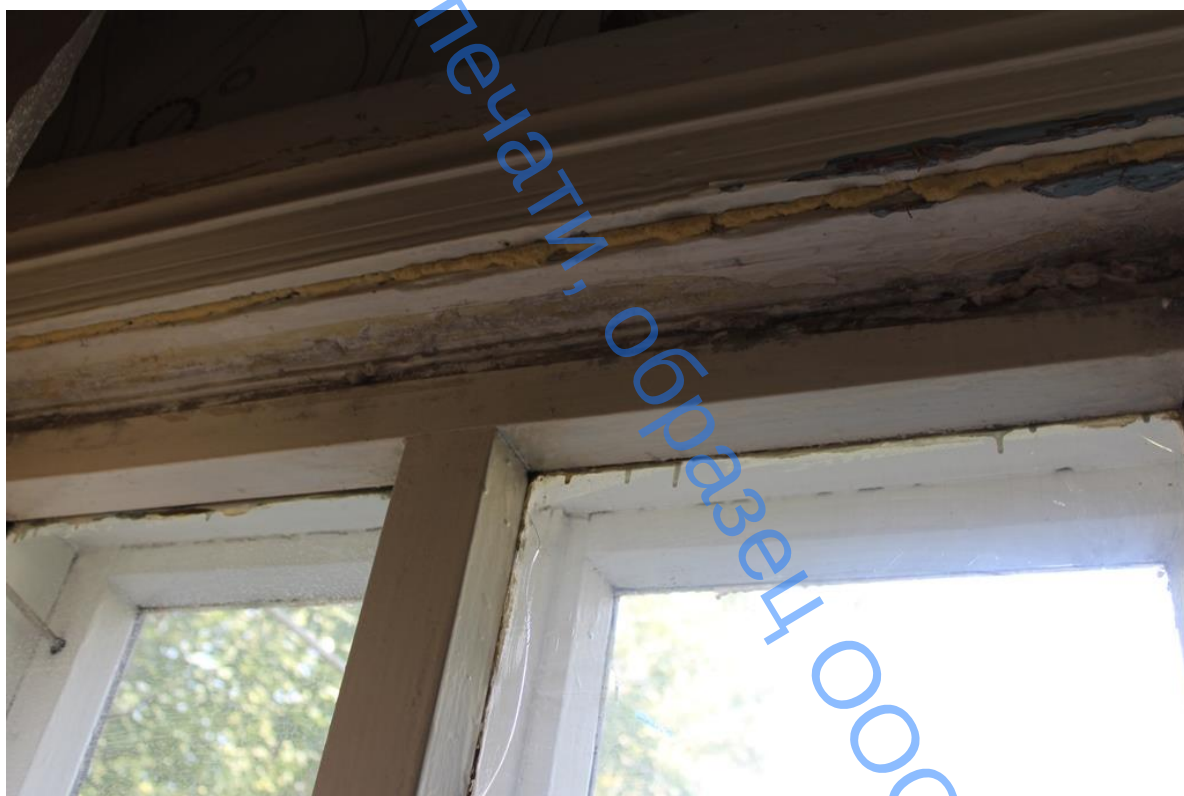
Фото 14. Промерзание и продувание оконного блока в осях А;1-2

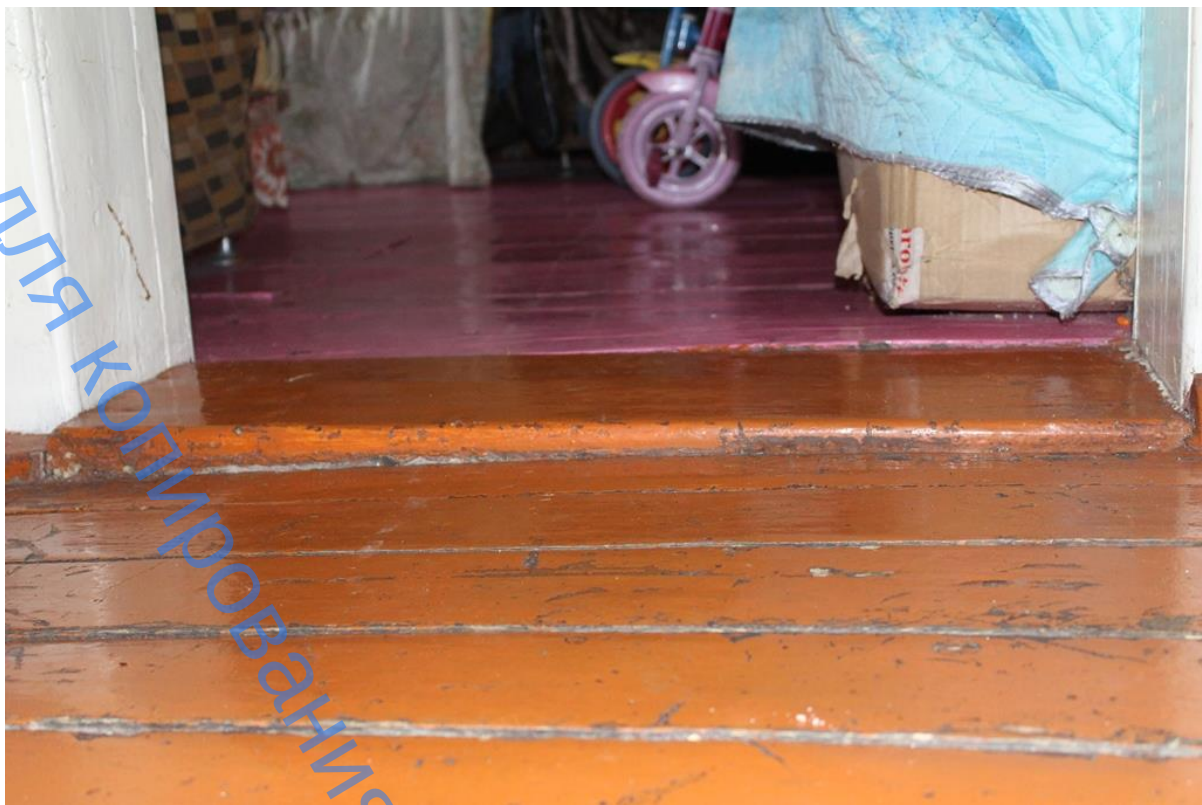
Фото 15. Уклон перекрытия в осях Б-В;2

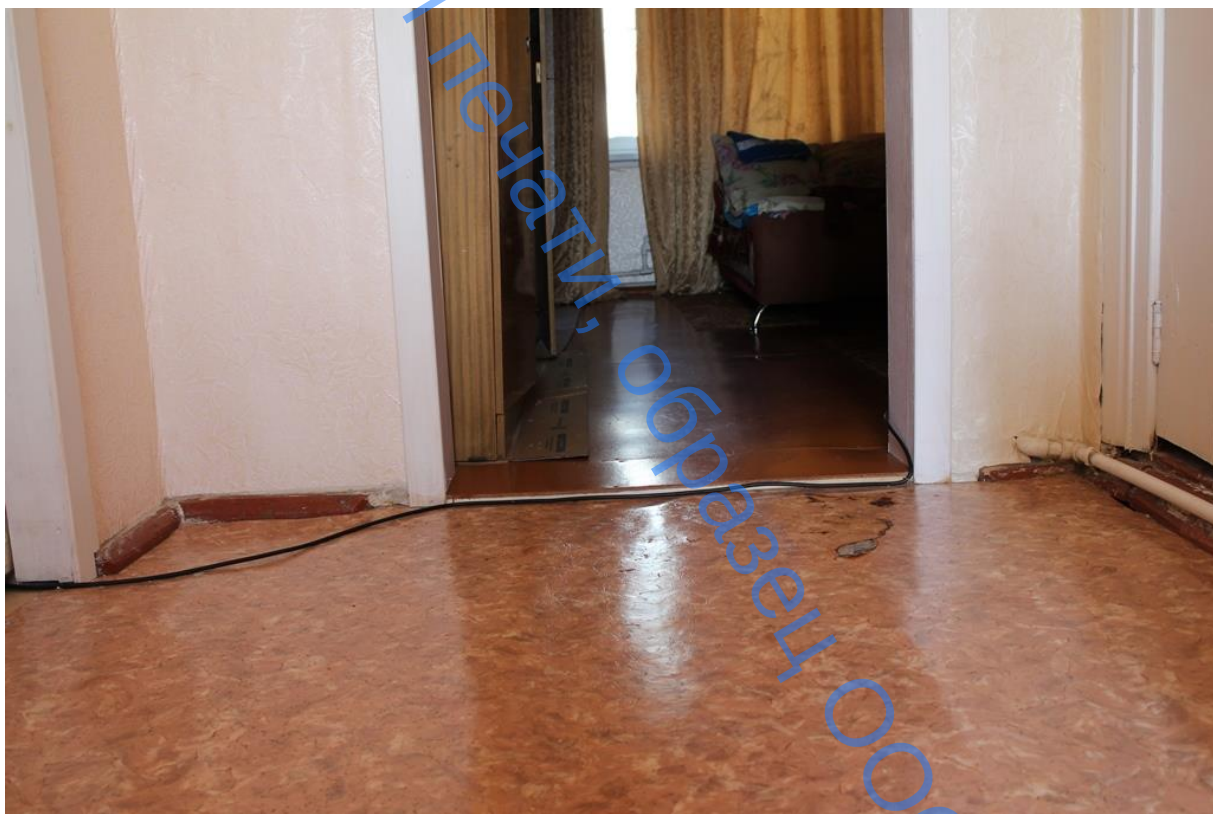
Фото 16. Уклон перекрытия в осях Б-В;5

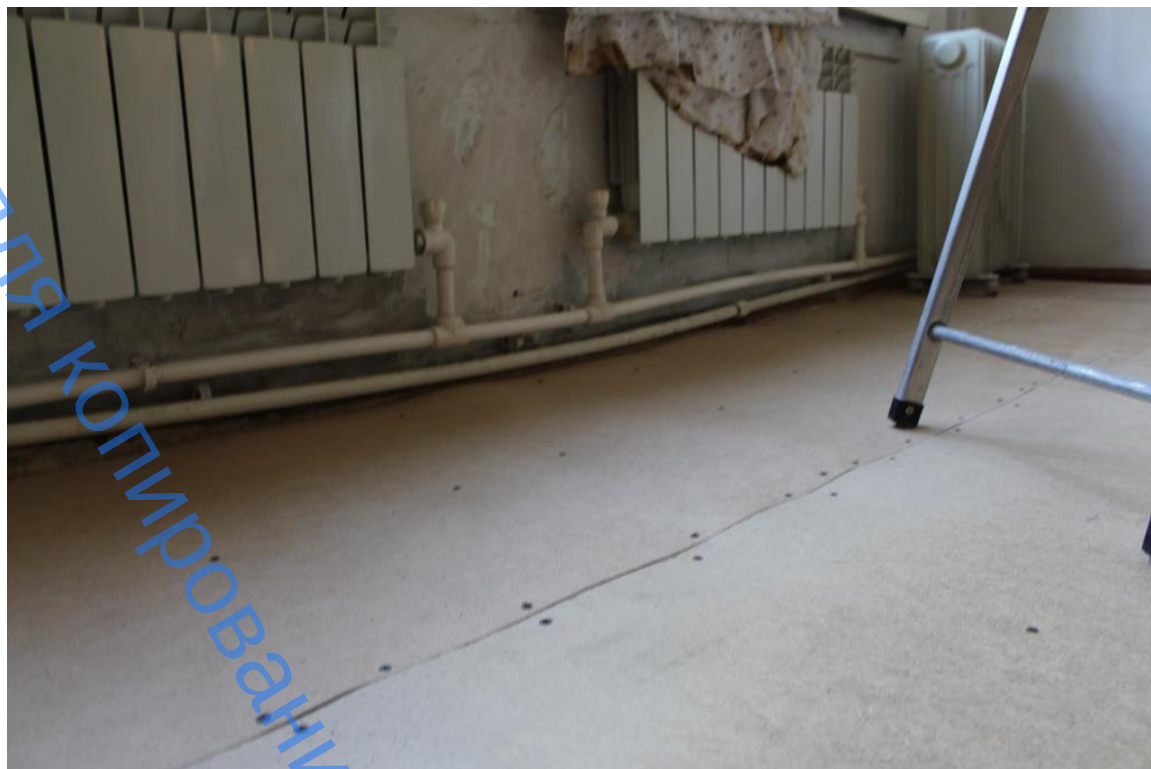
Фото 17. Искривление покрытия пола в осях В;4-5

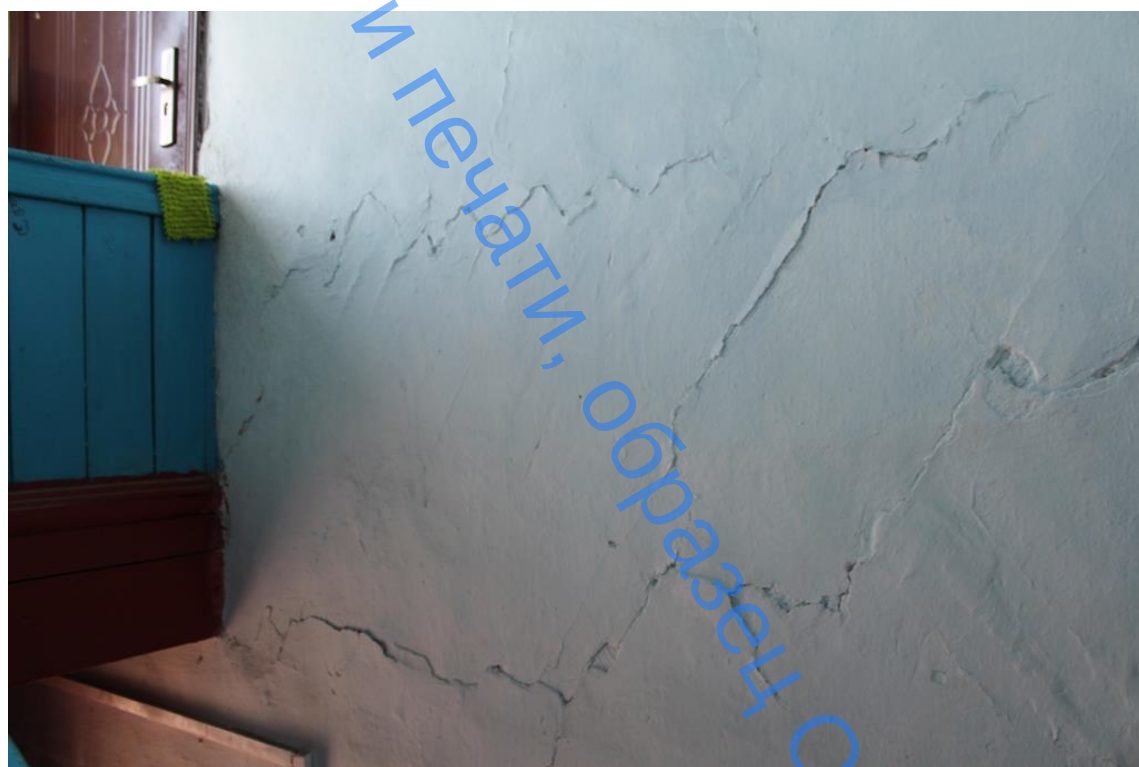
Фото 18. Трещины по покрытию стены в осях А-Б;5-6

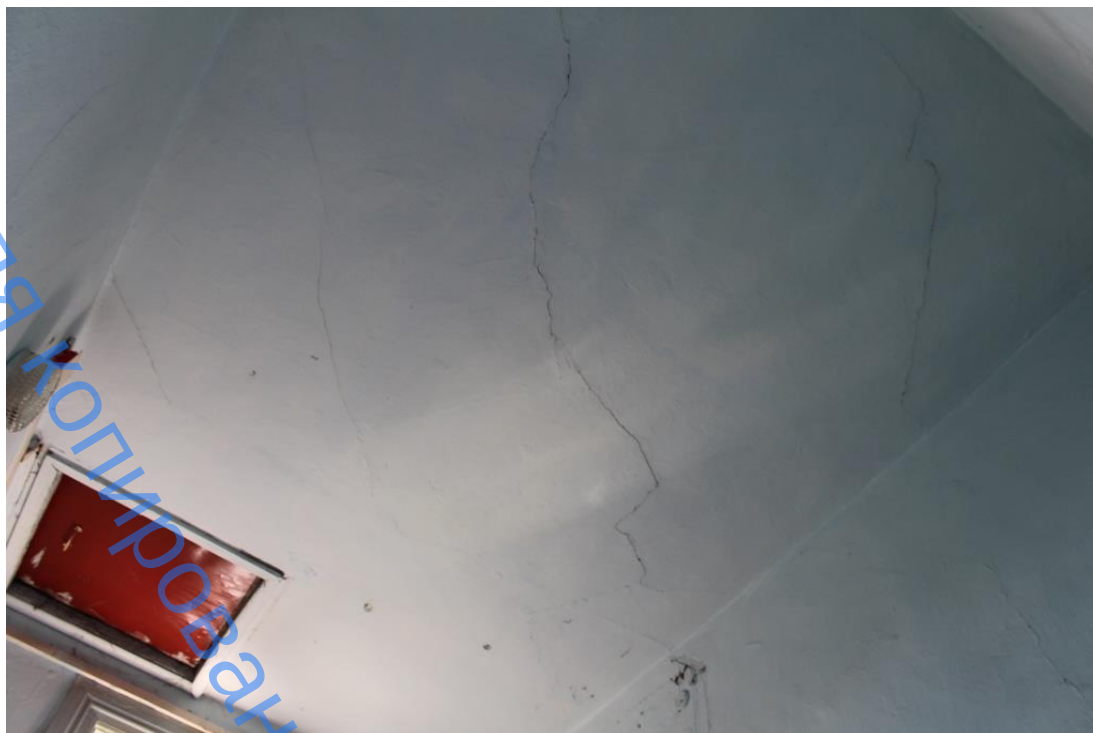
Фото 19. Трещины по чердачному перекрытию в осях А-Б,5-6

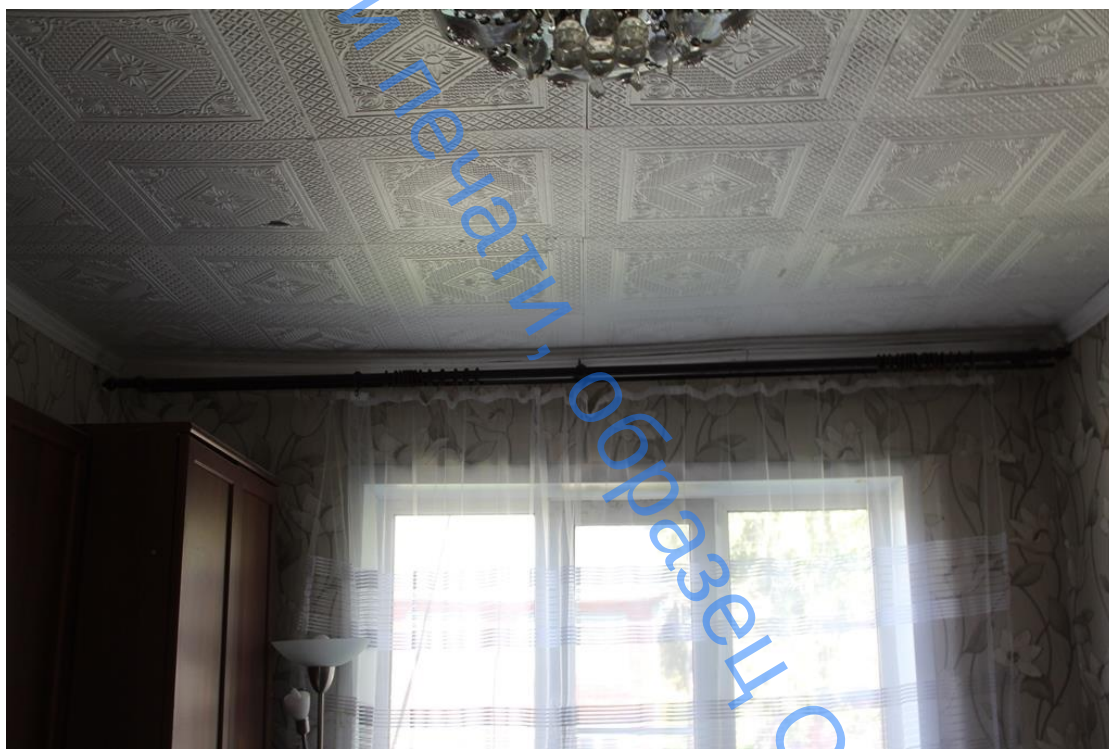
Фото 20. Прогиб перекрытия в осях Б-В,5-6

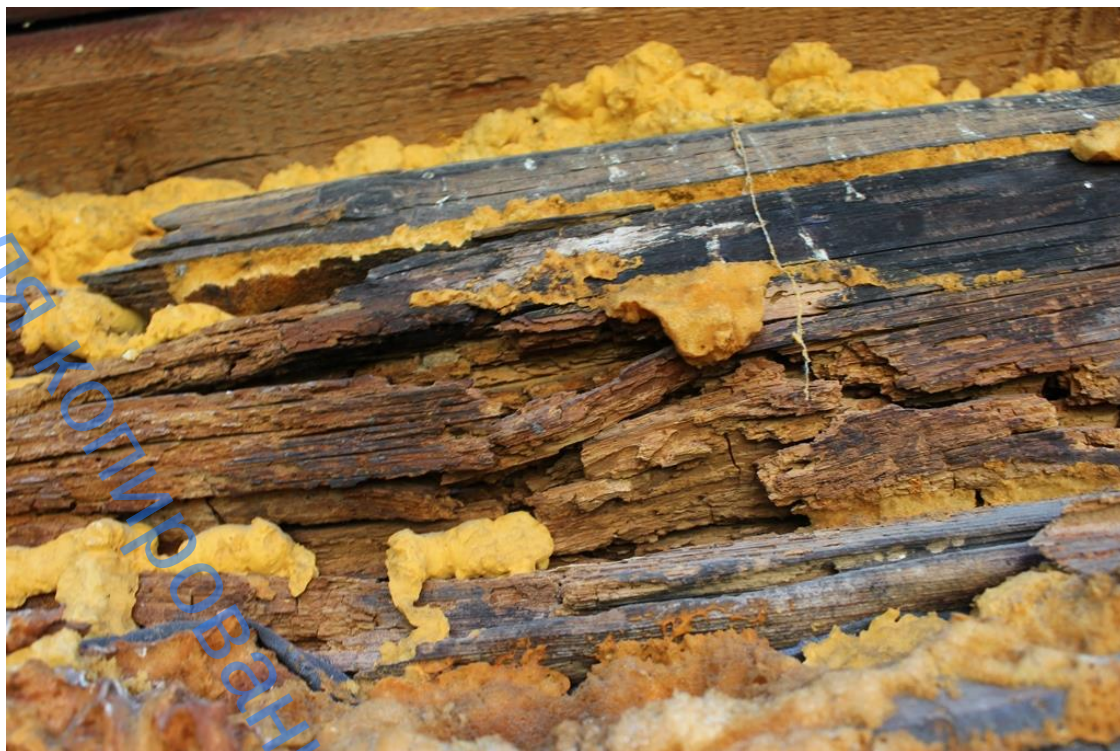
Фото 21. Гниль наружной стены в осях В;4-5

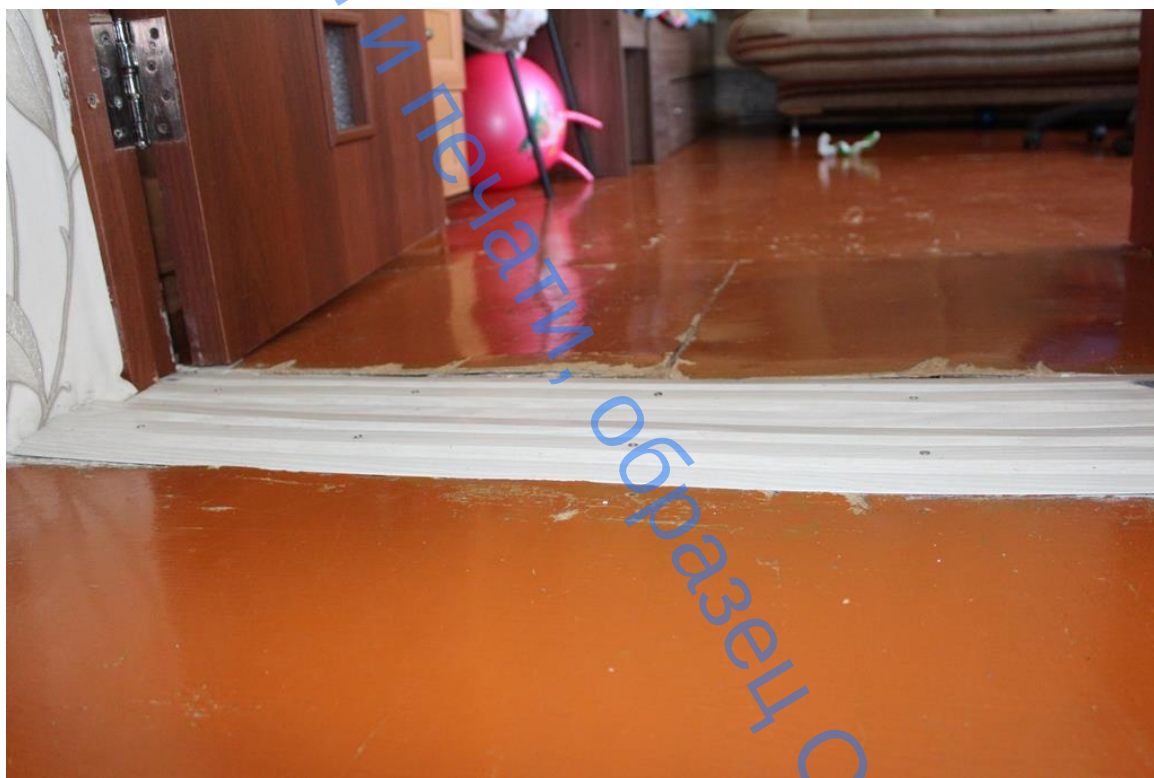
Фото 22. Уклон перекрытия в осях Б;5

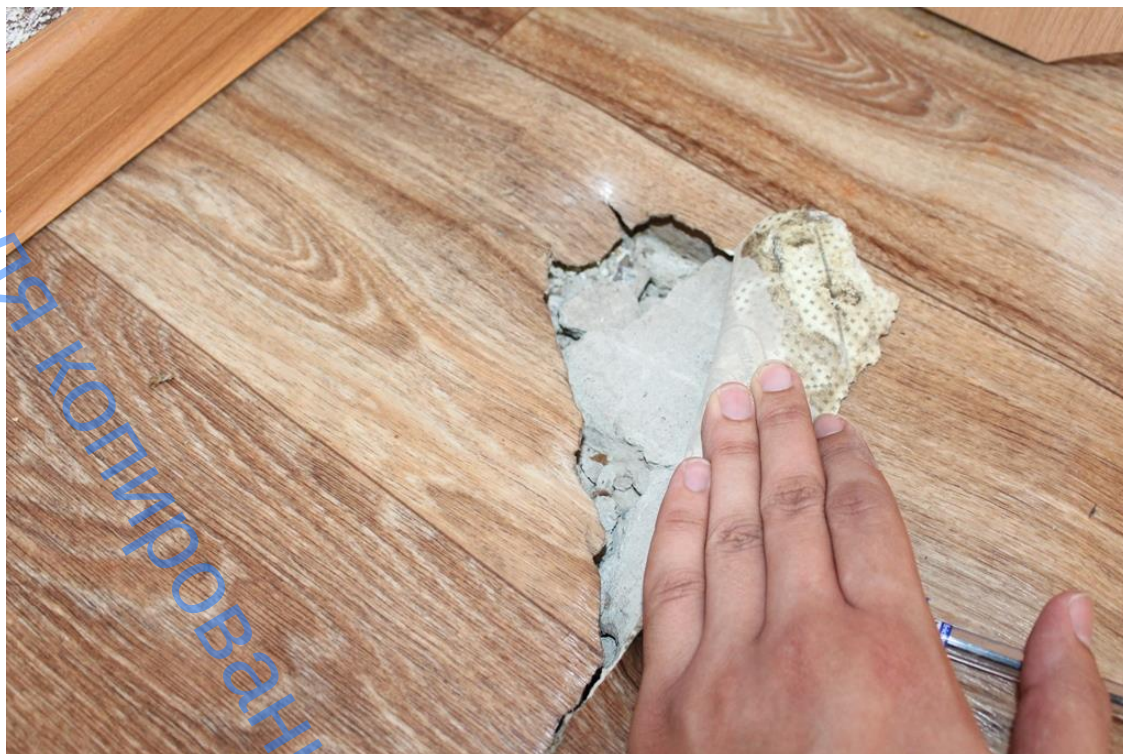
Фото 23. Частичное разрушение покрытия пола в осях А-Б,4-5

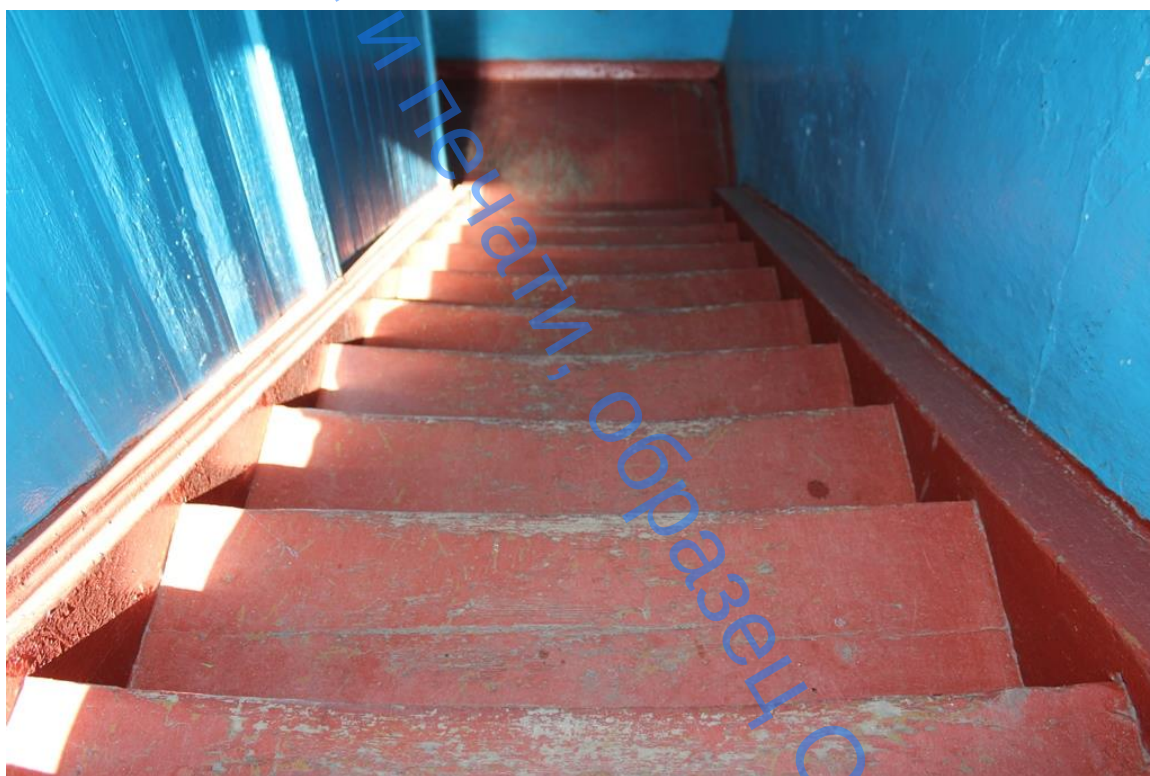
Фото 24. Истертость и искривление ступеней лестницы в осях А-Б,5-6

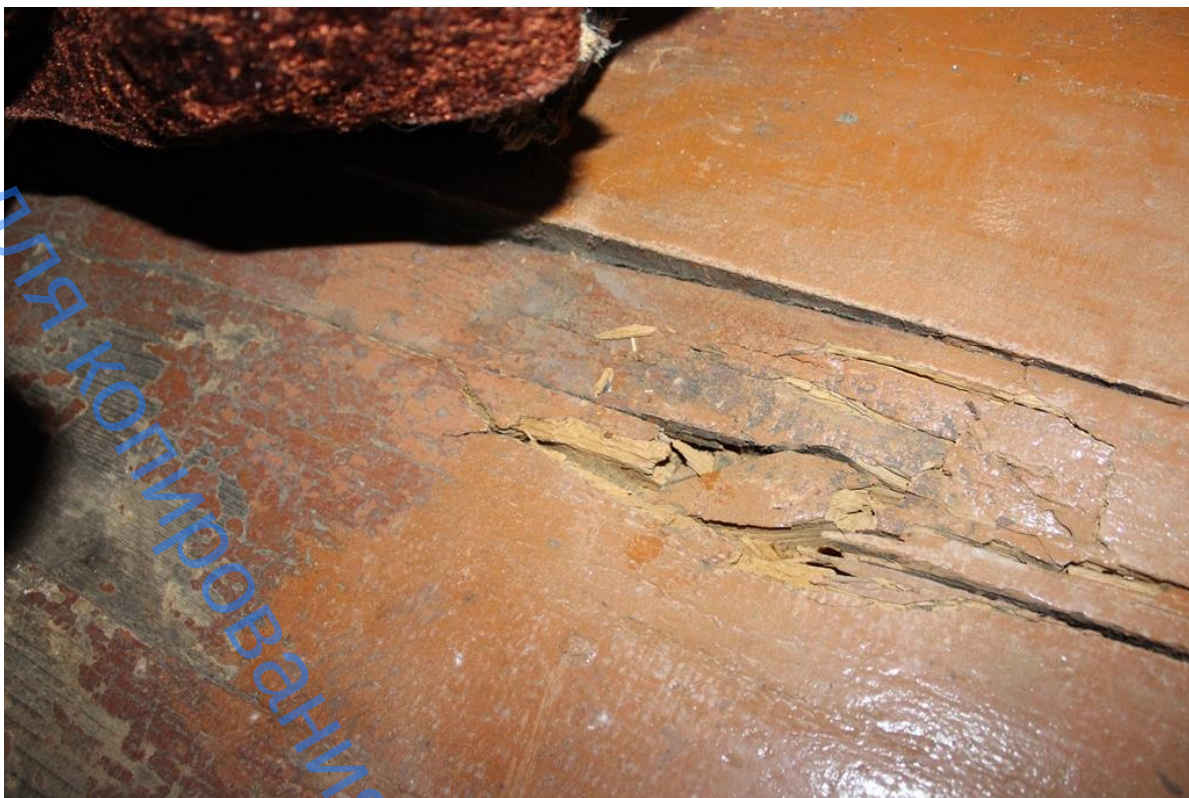
Фото 25. Поражение гнилью покрытия пола в осях Б-В,5-6

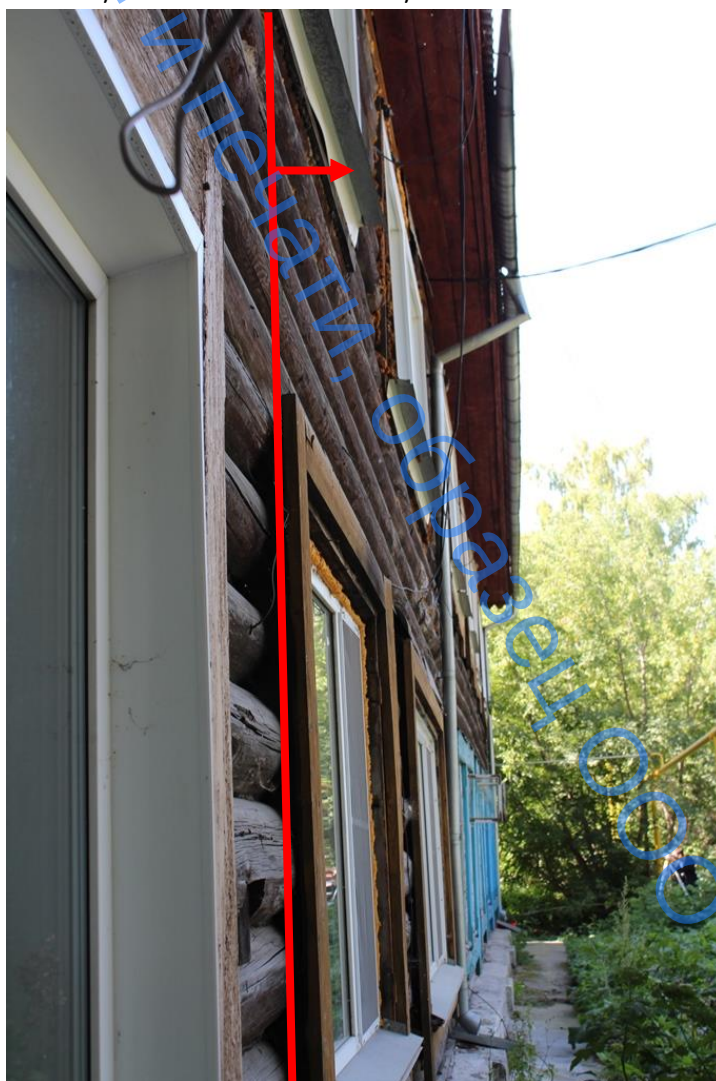
Фото 26. Отклонение стены от вертикали по оси В
