*Объект:* Многоквартирный жилой дом  
*Адрес:* Новосибирская обл., г. Болотное,  
ул. Четный парк, д. 44

***Техническое заключение***  
*о состоянии строительных конструкций многоквартирного  
жилого дома.*

***Шифр 12-08-2020***

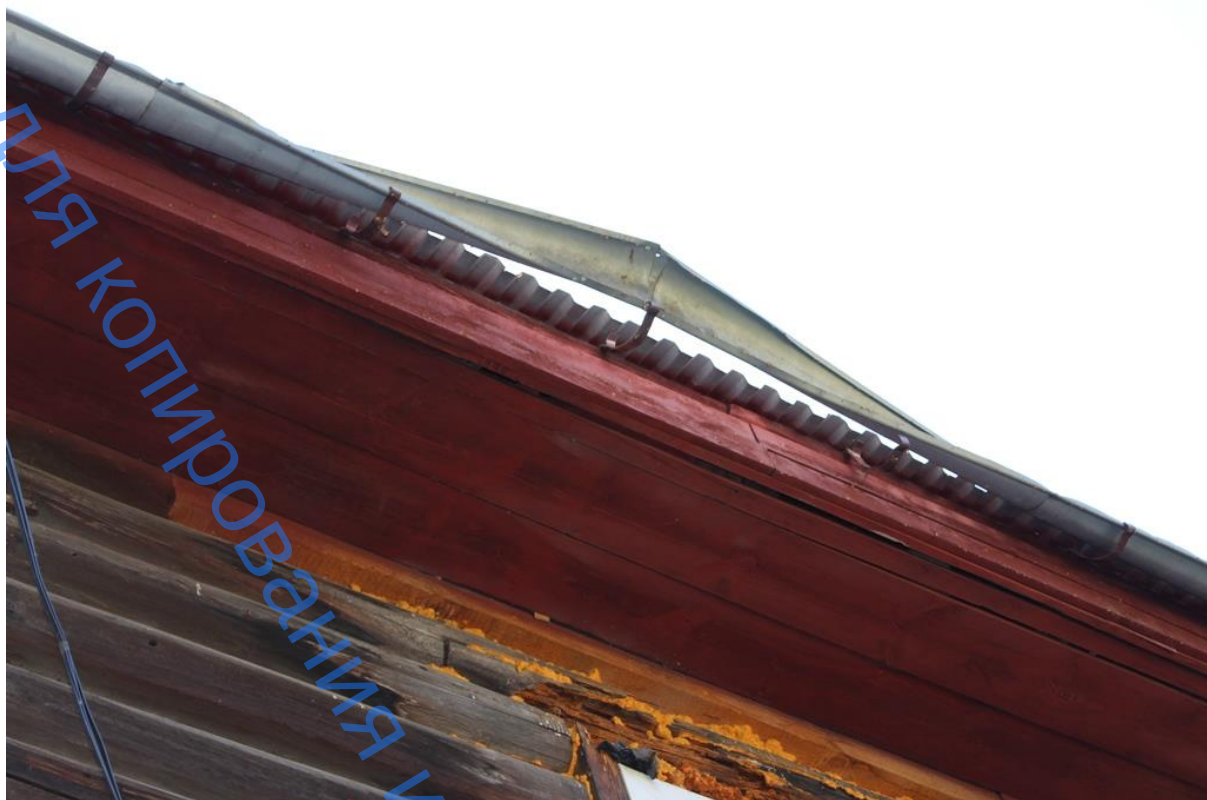
Фото 27. Искривление водосточного лотка в осях В;4-5

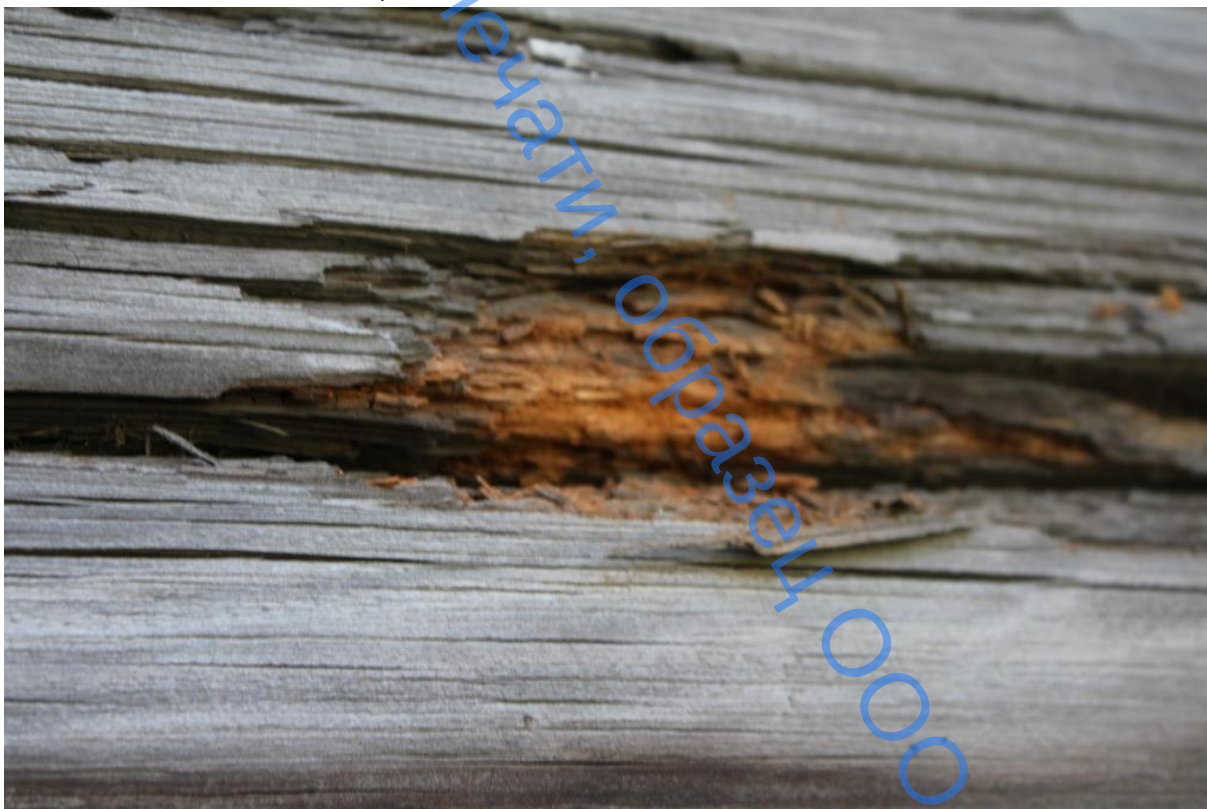
Фото 28. Поражение стен гнилью в осях В;4

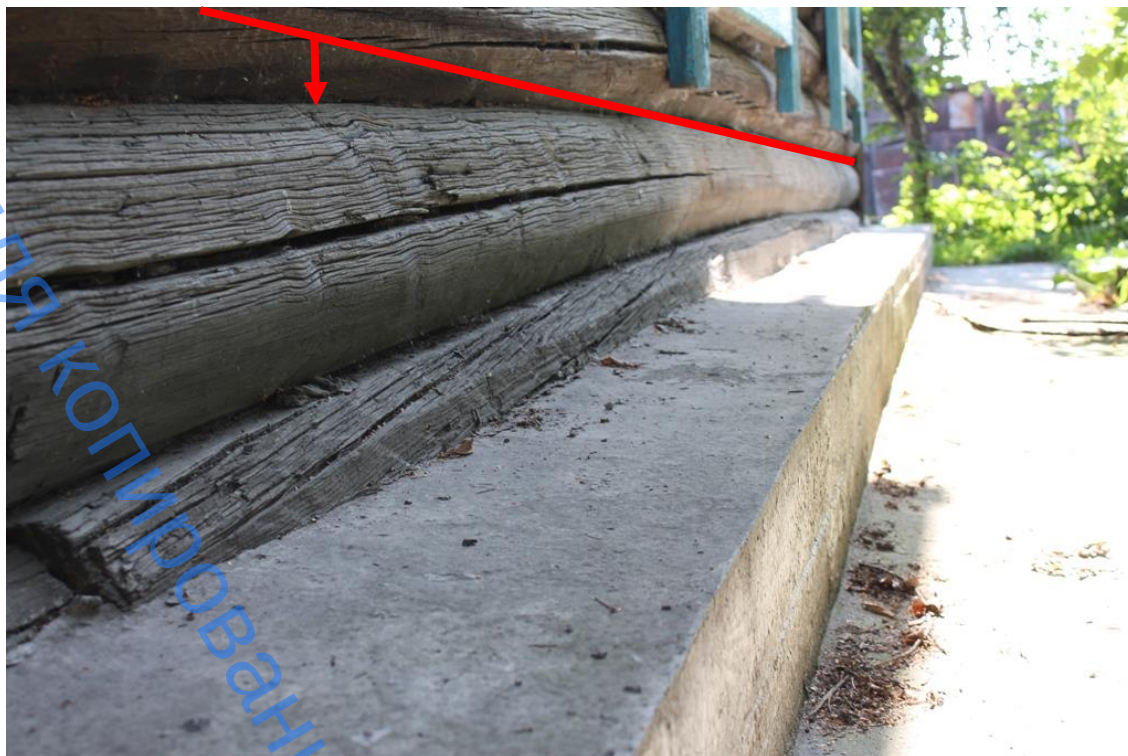
Фото 29. Отклонение горизонтальных линий стены от плоскости по оси 1

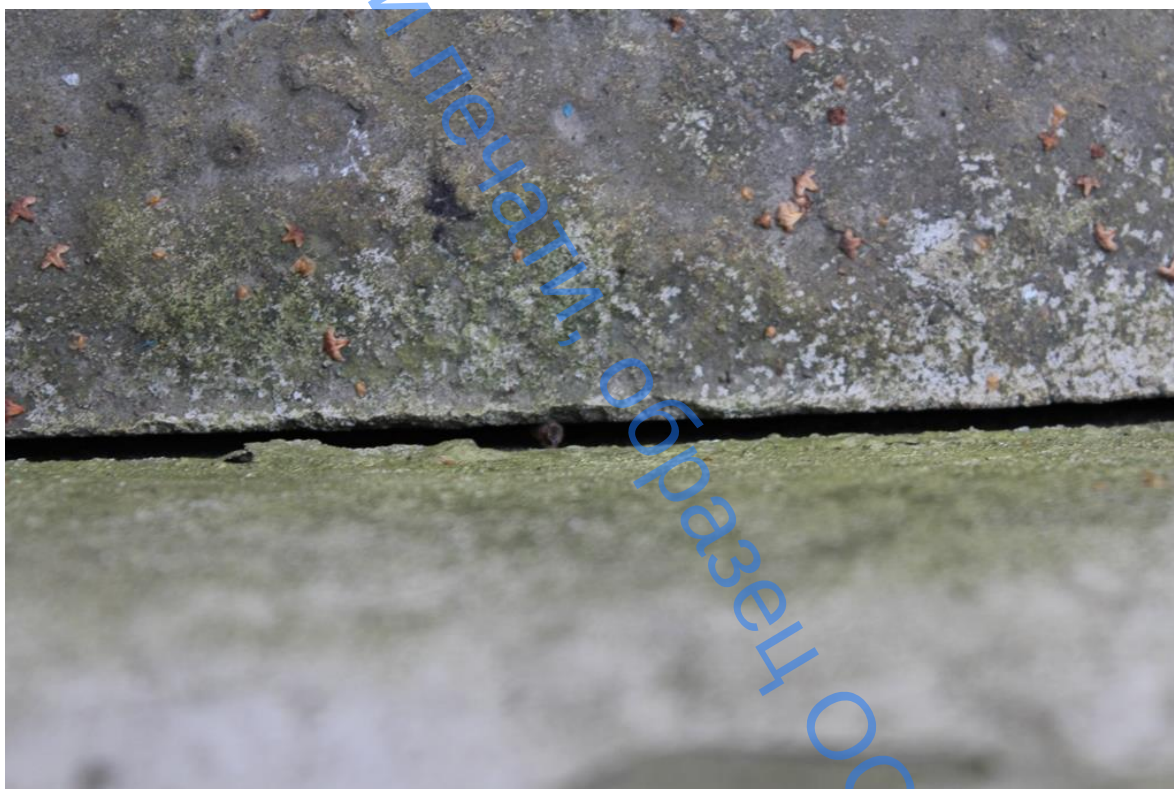
Фото 30. Трещина в месте сопряжения отмостки и цоколя по оси В

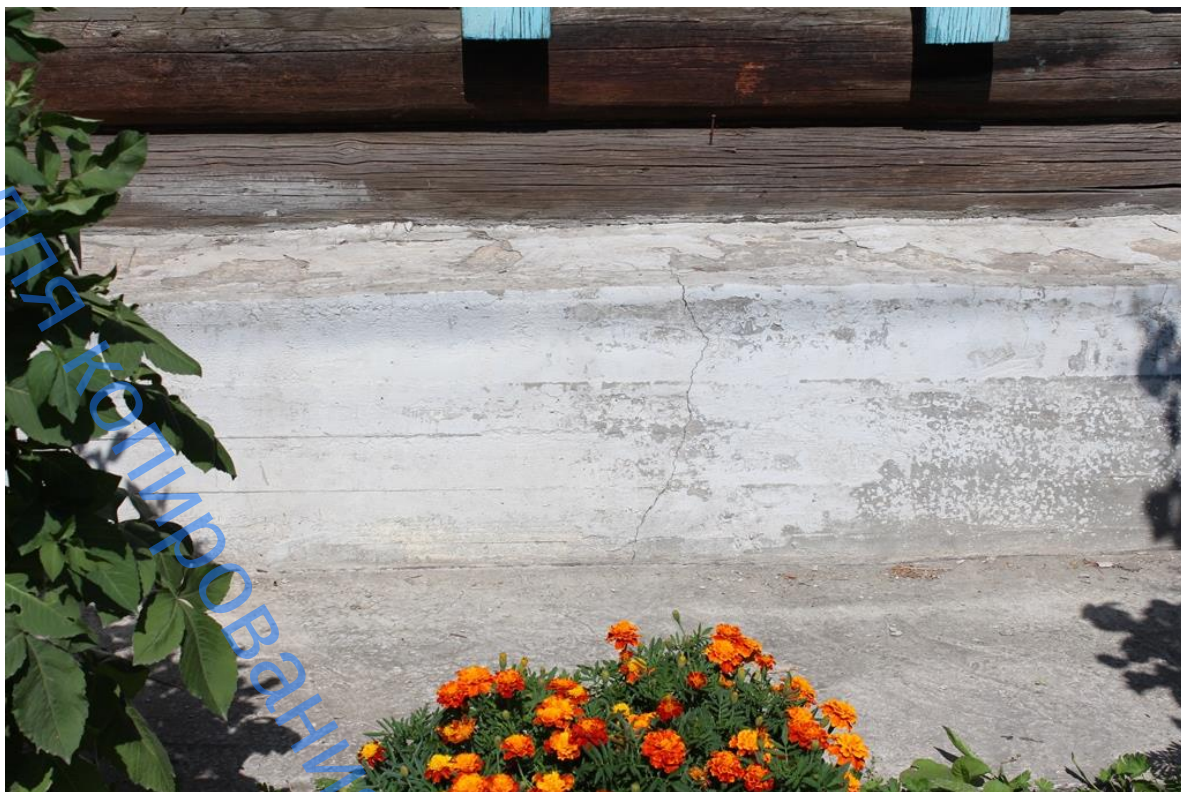
Фото 31. Трещина по цоколю в осях А;4

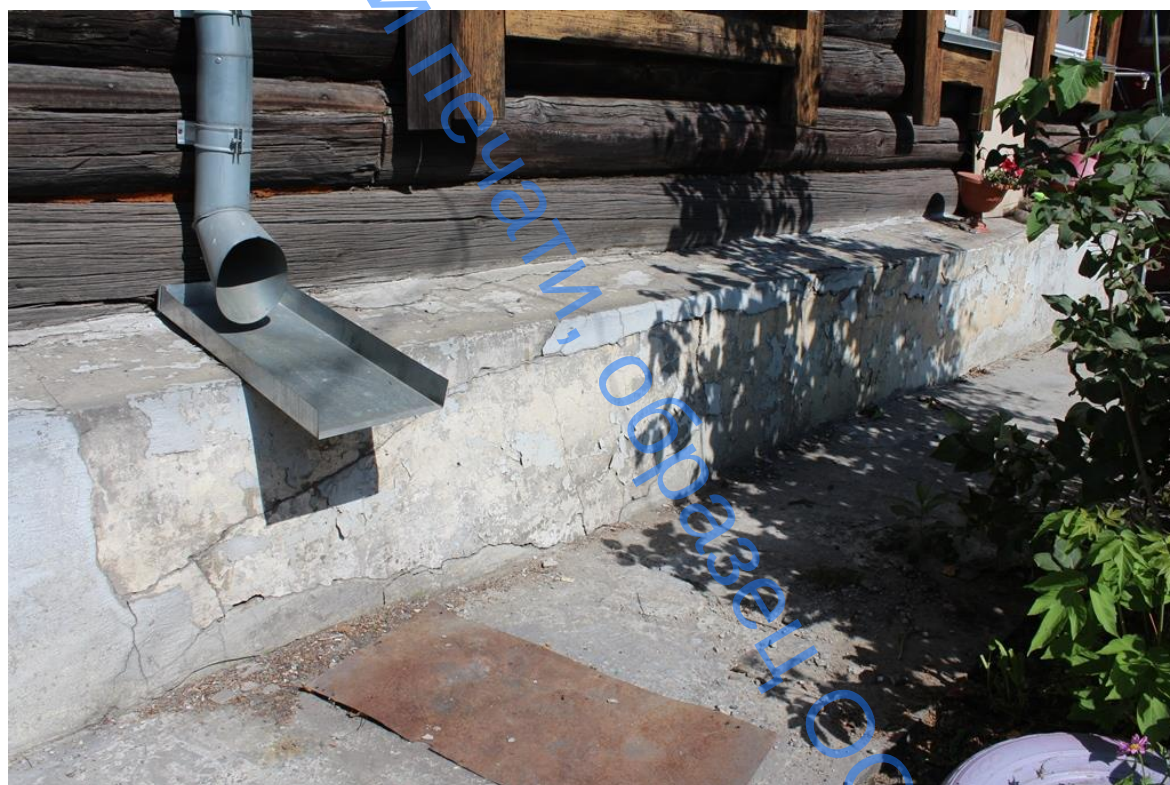
Фото 32. Трещины по отделочному слою цоколя по оси А

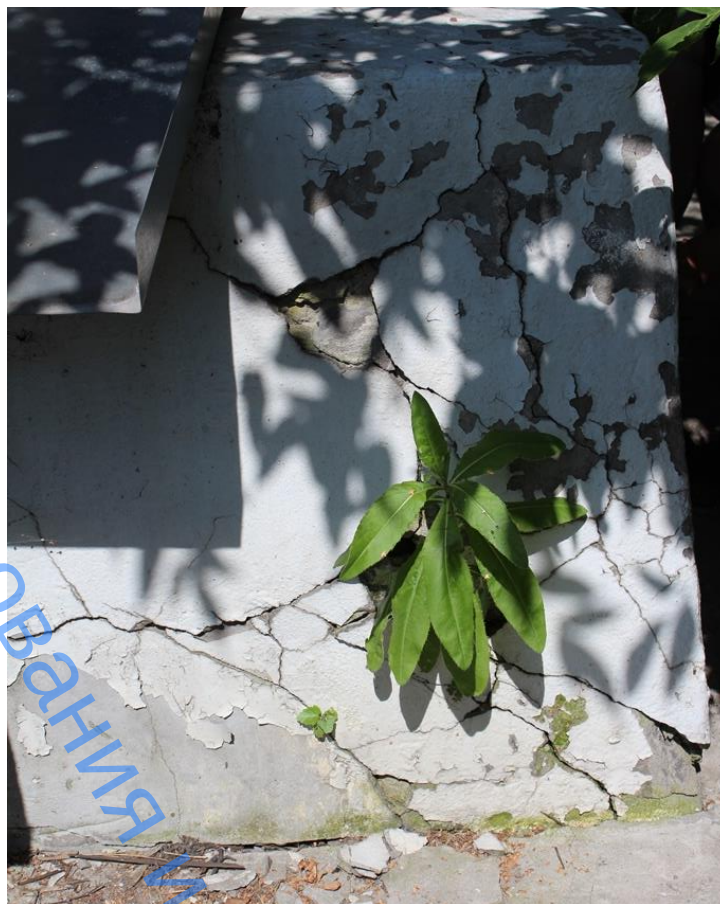
Фото 33. Трещины по отделочному слою цоколя по оси А;7

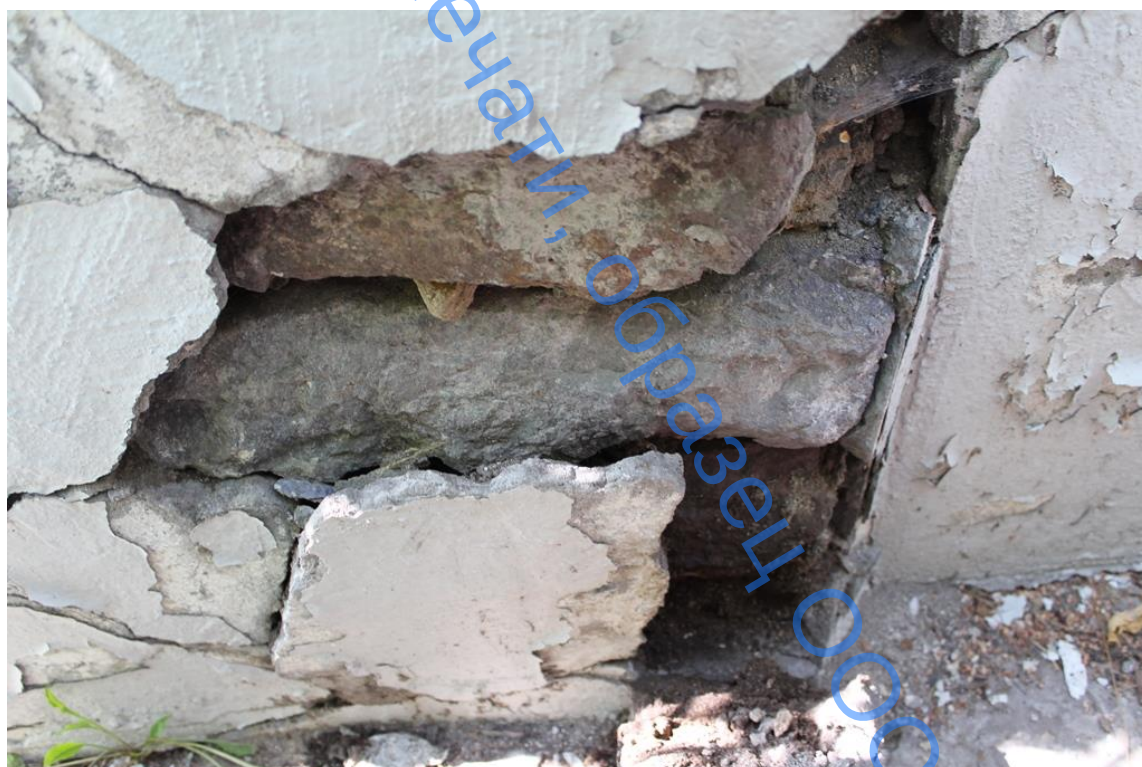
Фото 34. Вымывание раствора из кирпичной кладки цоколя в осях А;7

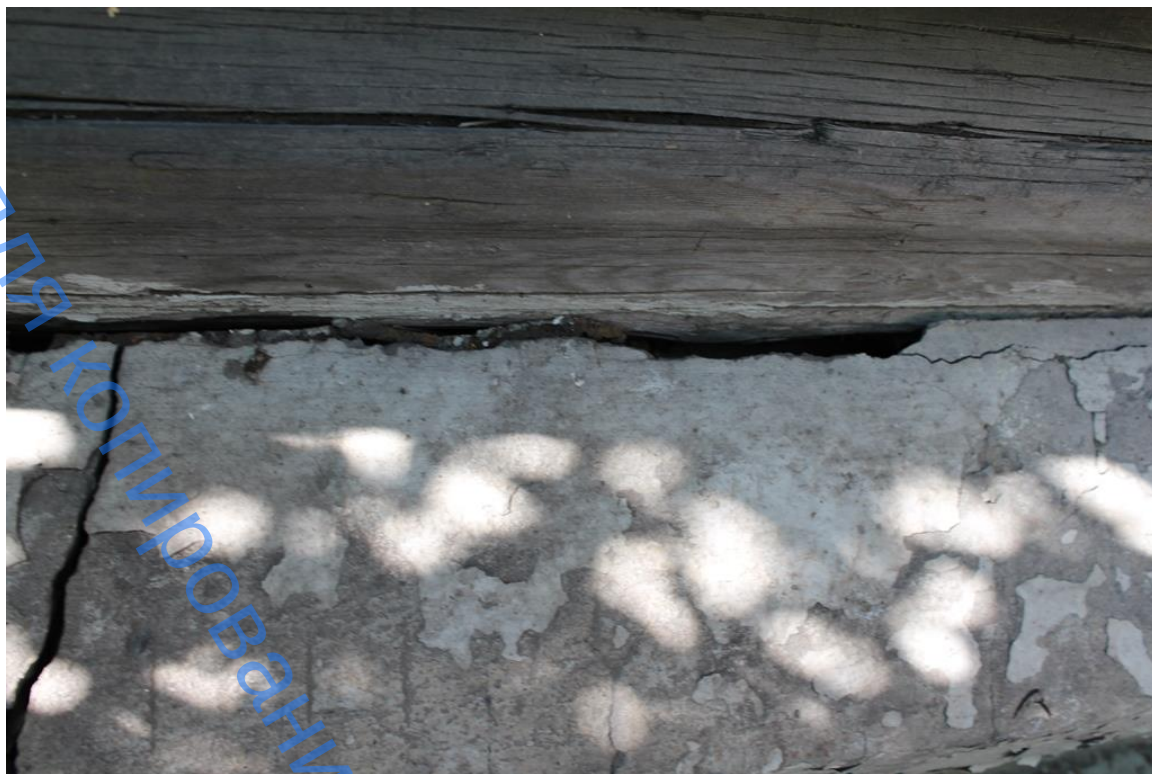
Фото 35. Трещина в месте сопряжения цоколя и стены по оси 7
