Объект: Многоквартирный жилой дом  
Адрес: Новосибирская обл., г. Болотное,  
ул. Московская, д. 37

# *Техническое заключение*

*о состоянии строительных конструкций многоквартирного  
жилого дома.*

*Шифр 23-08-2020*

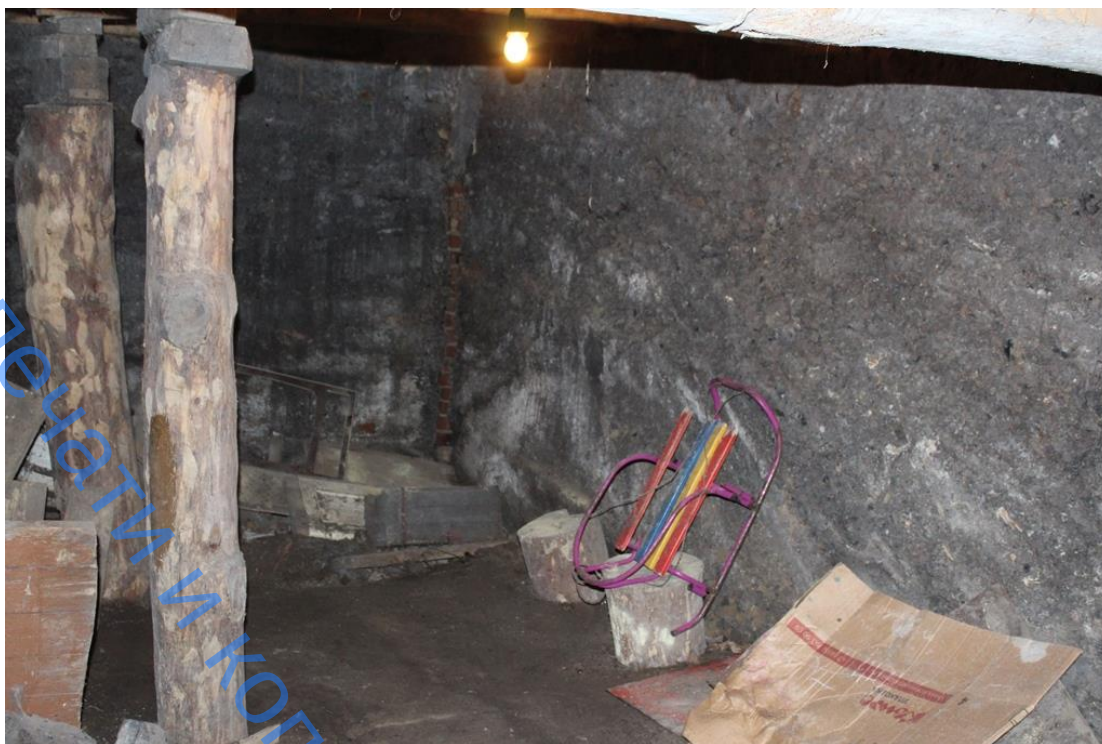
Фото 1. Стены подвала

- Фундамент дома – столбчатый, кирпичные и деревянные столбы. Забирка и стены подвала выполнены литым шлакобетоном. Отмостка бетонная, шириной 850 мм. Обнаружены следующие повреждения: Искривление горизонтальных линий стен, осадка отдельных участков здания. Поражение гнилью, жучком, частичные разрушения деревянных столбов. Перекосы оконных и дверных проемов, выпучивание отдельных участков стен подвала, неравномерная осадка фундамента. Следы увлажнения нижних венцов стен, отсутствие отсекающей горизонтальной гидроизоляции. Трещины и разрушения отмостки. **Категория технического состояния – аварийное состояние.** Техническое состояние фундамента характеризуется повреждениями и деформациями, свидетельствующими об исчерпании несущей способности и опасности обрушения, характеризуется кренами, которые могут вызвать потерю устойчивости объекта.

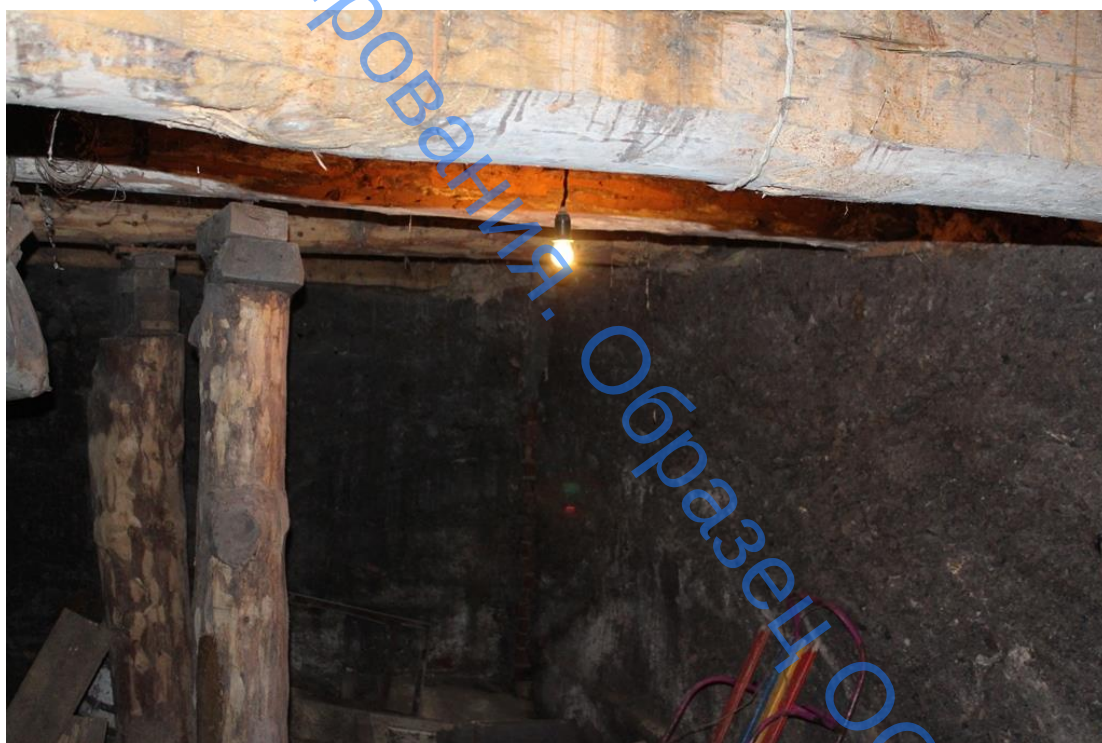
- Перекрытия – деревянные. Лаги из бруса 200х200 мм, лаги разложены вдоль буквенных осей, обшиты черновым настилом из досок, штукатурка по дранке, утеплитель шлак. Обнаружены следующие повреждения, свидетельствующие о снижении работоспособности: визуально заметный прогиб (более 1/100 пролёта), трещины по перекрытиям. Поражение гнилью лаг. Конструкции на грани разрушения, которое локально уже началось. Также обнаружены локальные промерзания чердачного перекрытия в местах соединения перекрытия и стен. **Категория технического состояния – аварийное состояние.** Техническое состояние перекрытий характеризуется повреждениями и деформациями, свидетельствующими об исчерпании несущей способности и опасности обрушения, характеризуется прогибами, которые могут вызвать потерю устойчивости объекта.

Фото 2. Временные крепления лаг надподвального перекрытия

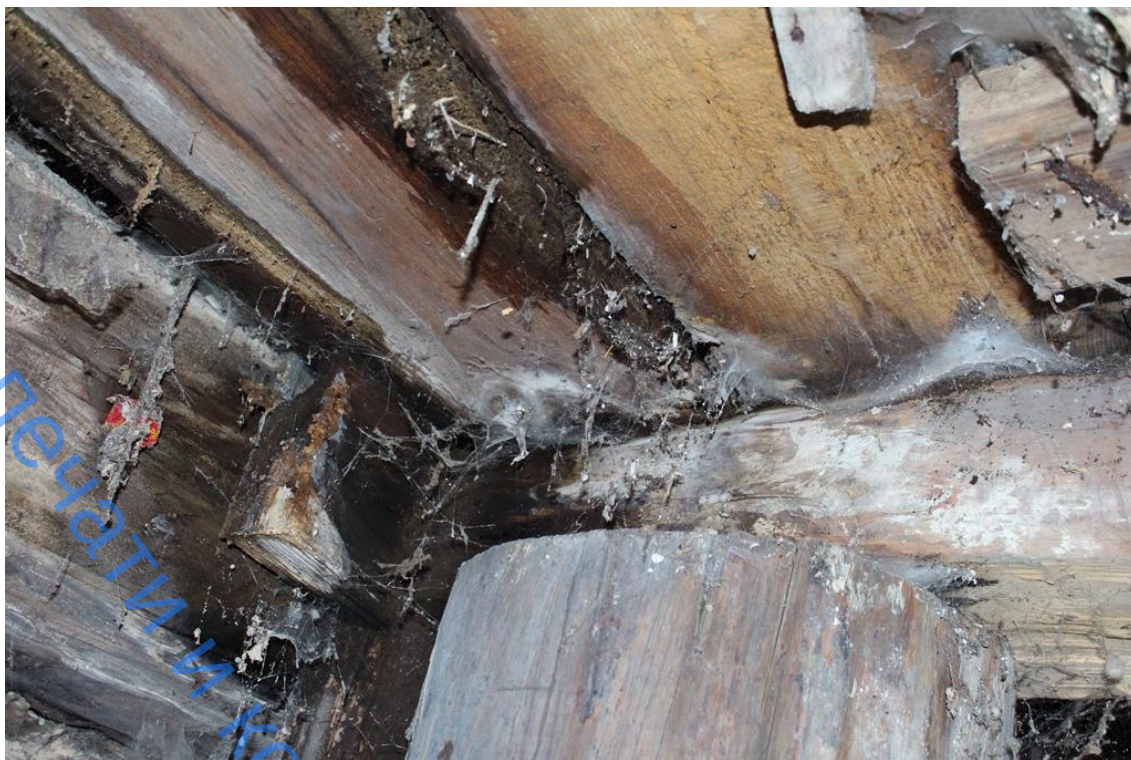
Фото 3. Поражение гнилью оголовка столбчатого фундамента, нижнего венца сруба, лаги

Для устранения выявленных в результате проведенного технического обследования дефектов необходимо провести следующий комплекс ремонтно-восстановительных работ: необходимо выполнить усиление фундамента, замену отдельных участков фундамента, восстановить горизонтальную и вертикальную гидроизоляцию, устроить горизонтальные пояса жесткости. Выполнить ремонт поврежденных участков стен. Произвести смену перекрытий подвального, первого и второго этажей. Сменить полы. Произвести ремонт отделочных покрытий. Выполнить устройство новых печей для отопления.

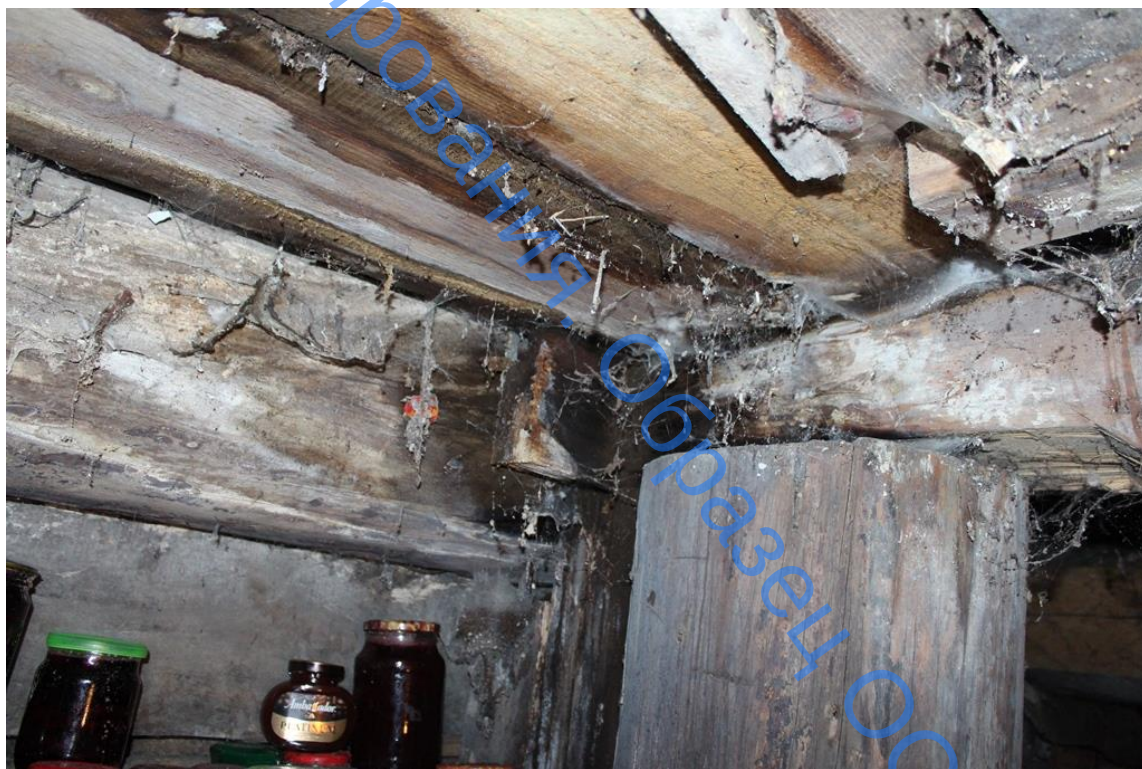
Фото 4. Поражение гнилью оголовка столбчатого фундамента, нижнего венца сруба, лаги

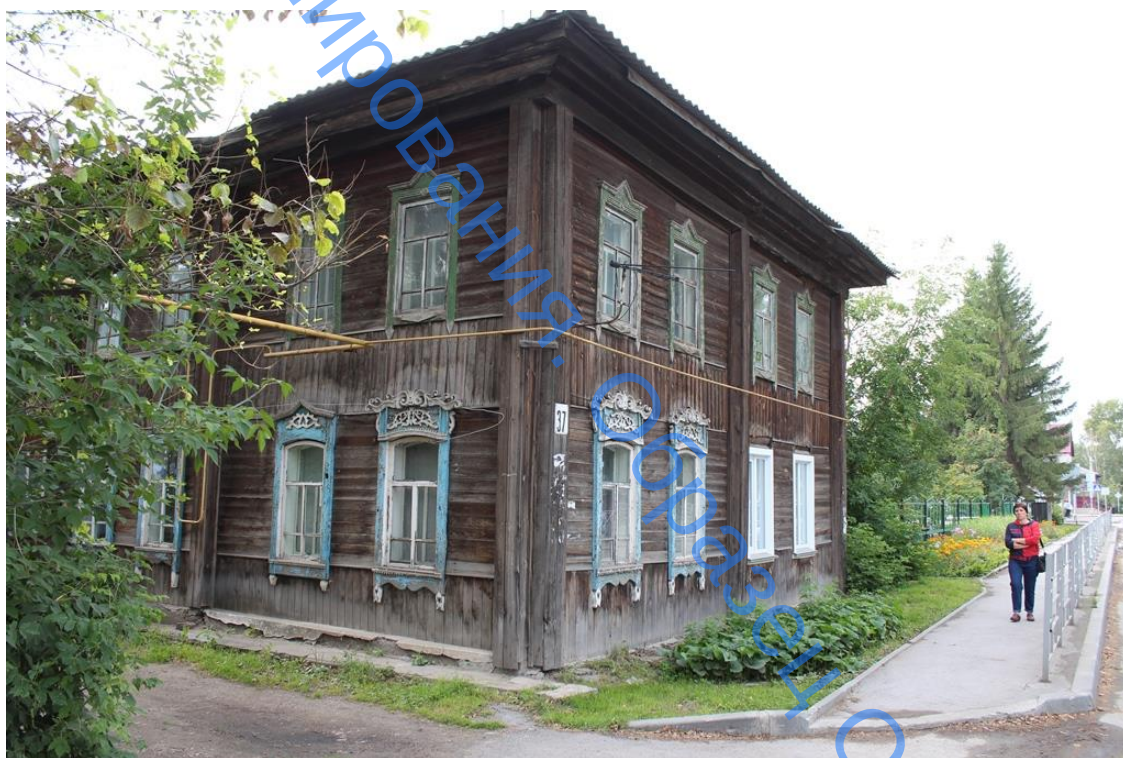
Фото 10. Фасад, угол в осях В/3

- Несущие стены – деревянные рубленые бревенчатые, диаметр бревна 200 мм. Обнаружены следующие повреждения: Искривление горизонтальных линий фасада, следы увлажнения и гнили на уровне окладных венцов, продуваемость и промерзание стен, перекос оконных и дверных проемов, трещины по стенам, отклонение поверхности стены от вертикали до 10 см на высоту здания по оси «В» в наружную сторону 95 мм. Возможно обрушение. Нарушение жесткости сруба, сырость в помещениях. **Категория технического состояния – аварийное состояние.** Техническое состояние стен характеризуется повреждениями и деформациями, свидетельствующими об исчерпании несущей способности и опасности обрушения, характеризуется кренами, которые могут вызвать потерю устойчивости объекта.

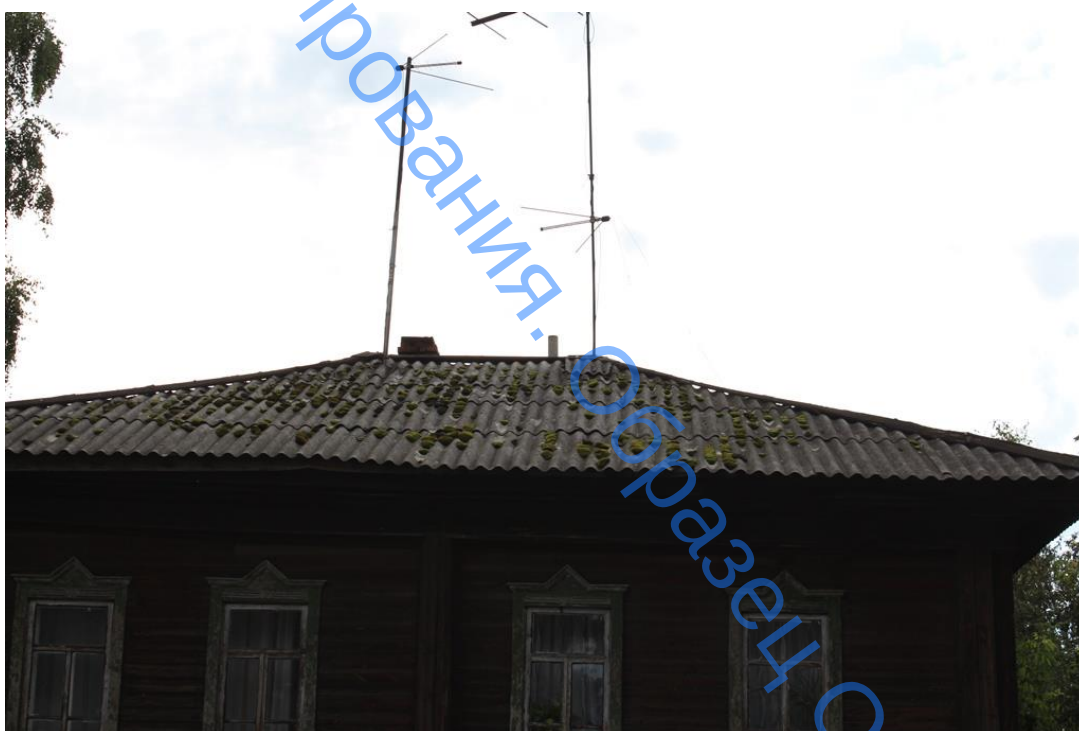
Фото 12. Скат кровли по оси В

- Крыша жилого дома, чердачного типа, с деревянной стропильной системой, кровля выполнена асбестоцементным профилированным настилом по деревянной обрешётке. Стропила и стойки выполнены из бруса. Обнаружены следующие повреждения, свидетельствующие о снижении работоспособности: Поражение гнилью древесины мауэрлата, стропил, обрешетки, увлажнение древесины. Прогибы стропильных ног. Дефекты кровли: протечки и просветы в отдельных местах, отрыв листов, отколы и трещины, протечки, ослабление креплений листов к обрешетке, отсутствие настенных желобов и разрушение отделки свесов. **Категория технического состояния – аварийное состояние.** Техническое состояние крыши характеризуется повреждениями и деформациями, свидетельствующими об исчерпании несущей

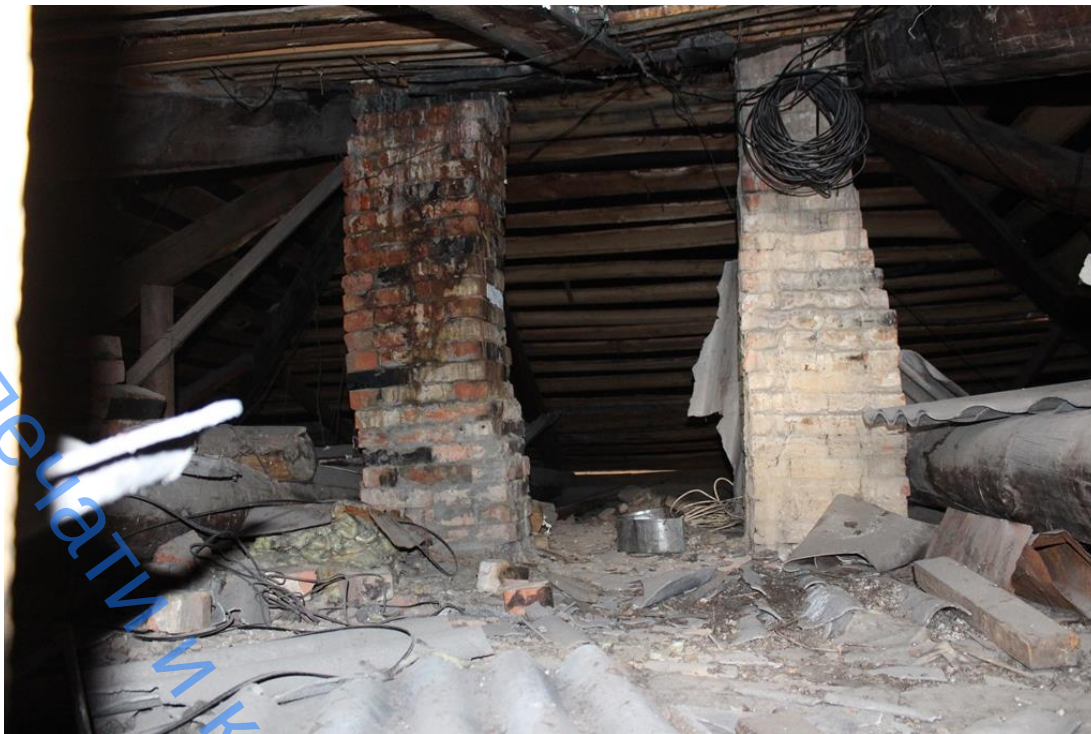
Фото 19. Искривление дымоходов

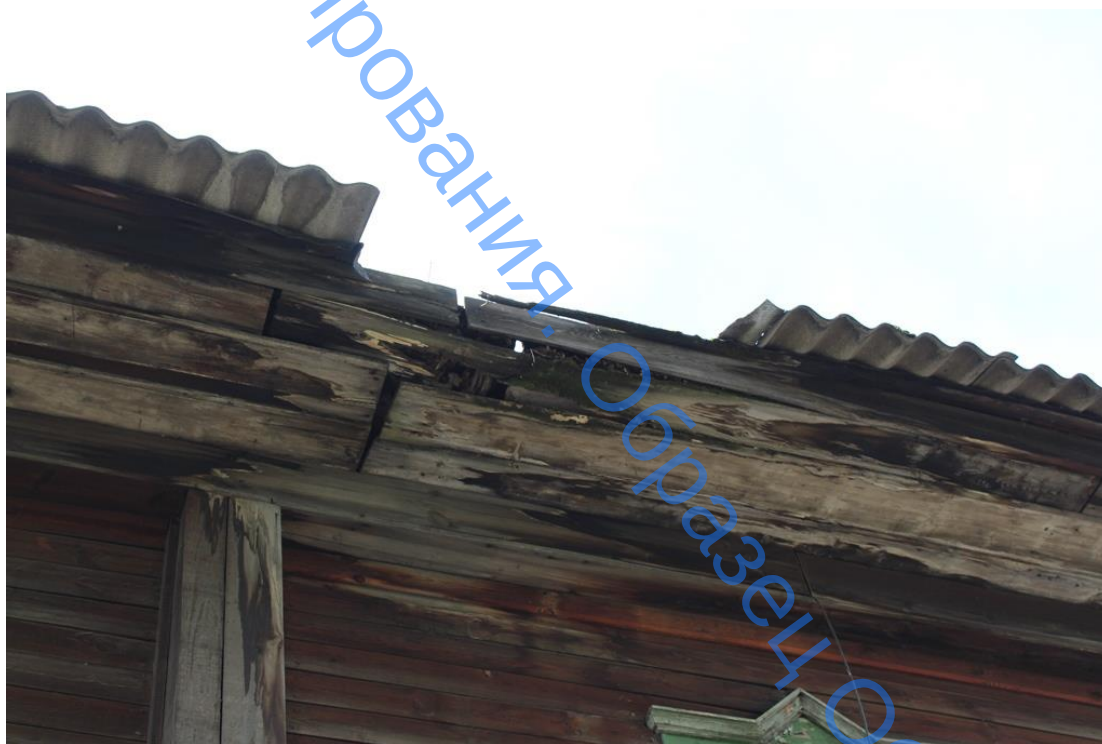
Фото 20. Разрушение отделки карнизного свеса по оси 3
