Объект: Многоквартирный жилой дом

Адрес: Новосибирская обл., г. Искитим, Пушкина,  
д. 40

## Техническое заключение

о состоянии строительных конструкций многоквартирного  
жилого дома.

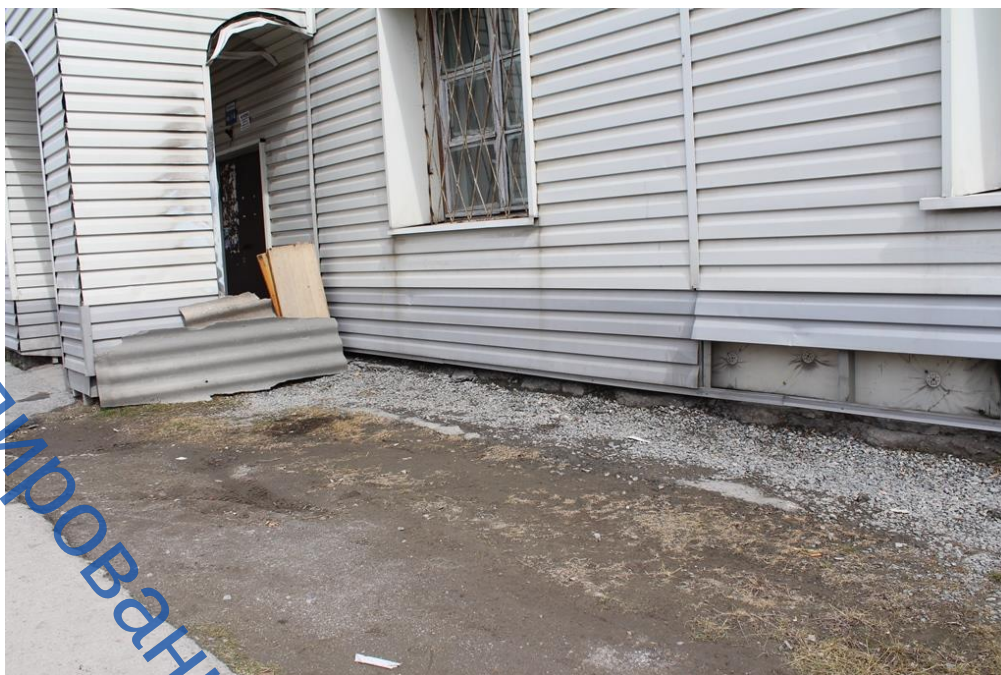
Фото 1.

- Фундамент дома — бутовый ленточный. Отмостка на момент обследования разрушена, бетон выкрошен, функцию водоотведения не выполняет. (Приложение 2 фото 1-3) Обнаружены следующие повреждения: Трещины под окнами первого этажа. (Приложение 2 фото 4 (выше стены не осматривались, в связи с отсутствием доступа.) Отдельные сквозные трещины на внутренних несущих стенах (Приложение 2 фото 5-7), неравномерная осадка фундамента. **Категория технического состояния - аварийное состояние.** Техническое состояние фундамента характеризуется повреждениями и деформациями, свидетельствующими об исчерпании несущей способности и опасности обрушения, характеризуется кренами, которые могут вызвать потерю устойчивости объекта.

Фото 1-3. Выкрашивание бетона отмостки

Для устранения выявленных в результате проведенного технического обследования дефектов необходимо провести следующий комплекс ремонтно-восстановительных работ: необходимо выполнить усиление фундамента, замену отдельных участков фундамента, восстановить горизонтальную и вертикальную гидроизоляцию, устроить горизонтальные пояса жесткости. Выполнить ремонт поврежденных участков стен, карнизов, перемычек, выполнить утепление стен. Произвести смену перекрытий первого и второго этажей. Сменить полы. Произвести ремонт отделочных покрытий. Выполнить устройство вентиляции.

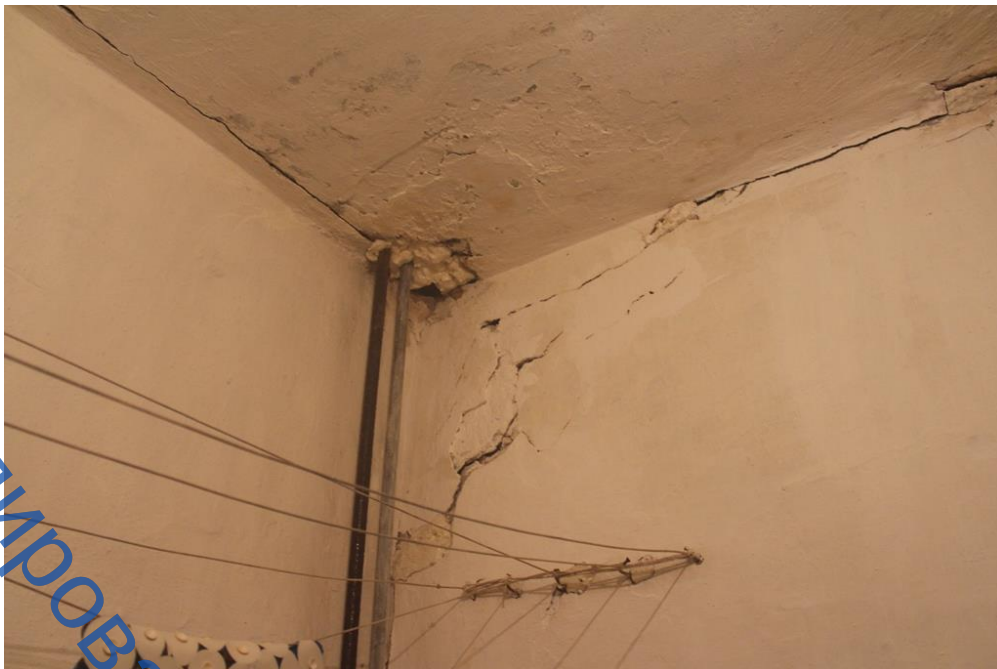
Фото 5.

- Несущие наружные и внутренние стены дома - крупноблочная кладка, шлакоблочные камни 380х190х200 мм. Обнаружены следующие повреждения: заметное искривление горизонтальных и вертикальных линий стен. Сквозные трещины в несущих внутренних стенах, локальные промерзания стен. Трещины по наружным стенам и отпадение штукатурки с внутренней стороны. (внешняя к осмотру не доступна из-за отделки) **Категории технического состояния - аварийное состояние.** Техническое состояние стен характеризуется повреждениями и деформациями, свидетельствующими об исчерпании несущей способности и опасности обрушения, характеризуется кренами, которые могут вызвать потерю устойчивости объекта.

Фото 5-7. Трещины внутренних несущих стен

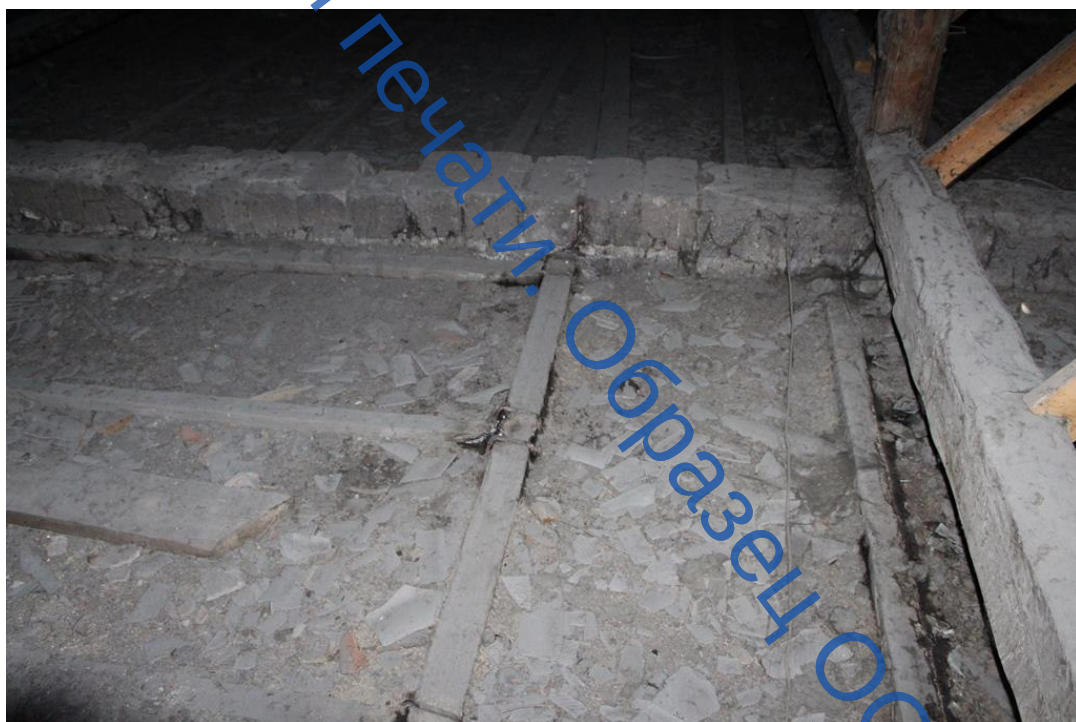
Фото 8.

- Перекрытия - деревянные. Лаги из бруса 190х100 мм, черновой потолок из досок, штукатурка по дранке, утеплитель шлак. Обнаружены следующие повреждения свидетельствующие о снижении работоспособности: отпадение и отслоение штукатурки, заметный прогиб (более 1/100 пролёта). Поражение гнилью лаг, уменьшение рабочего сечения на глубину до 20 мм. Раскладка и сечение лаг представлены в приложении 1. (Приложение 2 фото 8-15). Конструкция на грани разрушения, которое локально уже началось (Приложение 2 фото 17-18). Утеплитель перемешен с битым шифером, уплотнился, значительное снижение теплоизолирующих свойств, локальные промерзания чердачного перекрытия. **Категория технического состояния - аварийное состояние.** Техническое состояние перекрытий характеризуется повреждениями и деформациями, свидетельствующими об исчерпании несущей способности и опасности обрушения, характеризуется прогибами, которые могут вызвать потерю устойчивости объекта.

Фото 8-18. Повреждения перекрытий

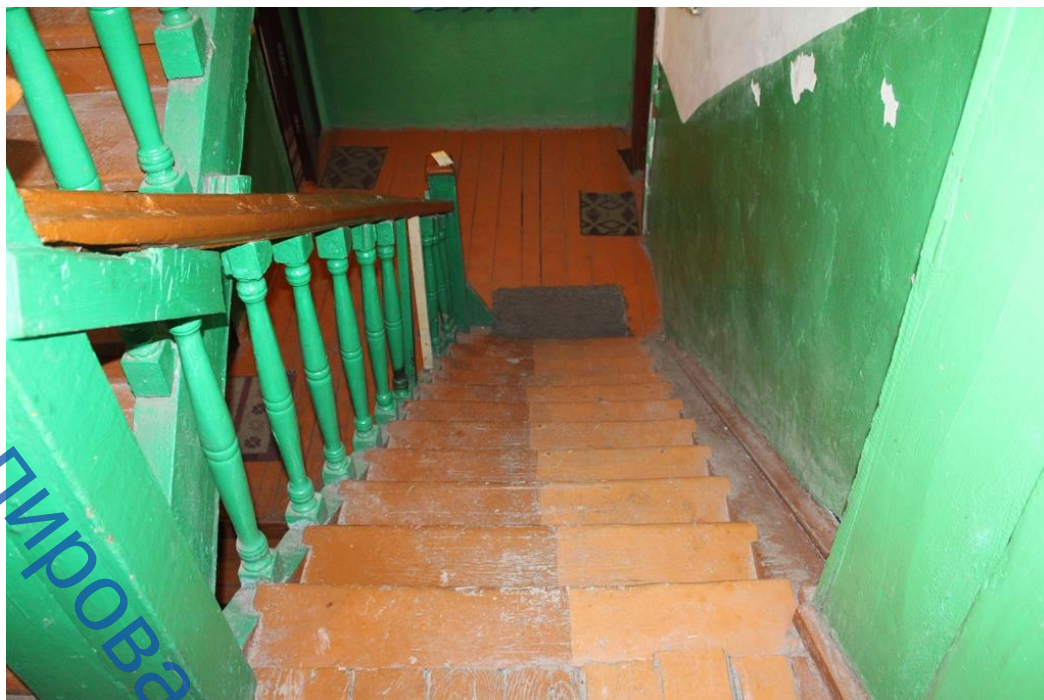
Фото 19.

- Полы жилого дома деревянные дощатые. Обнаружены следующие повреждения свидетельствующие о снижении работоспособности: стирание досок в ходовых местах, сколы досок местами, повреждений отдельных досок, поражение гнилью, прогибы, просадки, разрушение пола (Приложение 2 фото 19-22). **Категория технического состояния - аварийное состояние.** Техническое состояние пола характеризуется повреждениями и деформациями, свидетельствующими об исчерпании несущей способности и опасности обрушения.

Фото 19-22. Повреждения пола
