Объект: Многоквартирный жилой дом  
Адрес: Новосибирская обл., г. Искитим, ул.  
Пушкина, д. 17

# *Техническое заключение*

*о состоянии строительных конструкций многоквартирного  
жилого дома.*

Шифр 11-12-2019

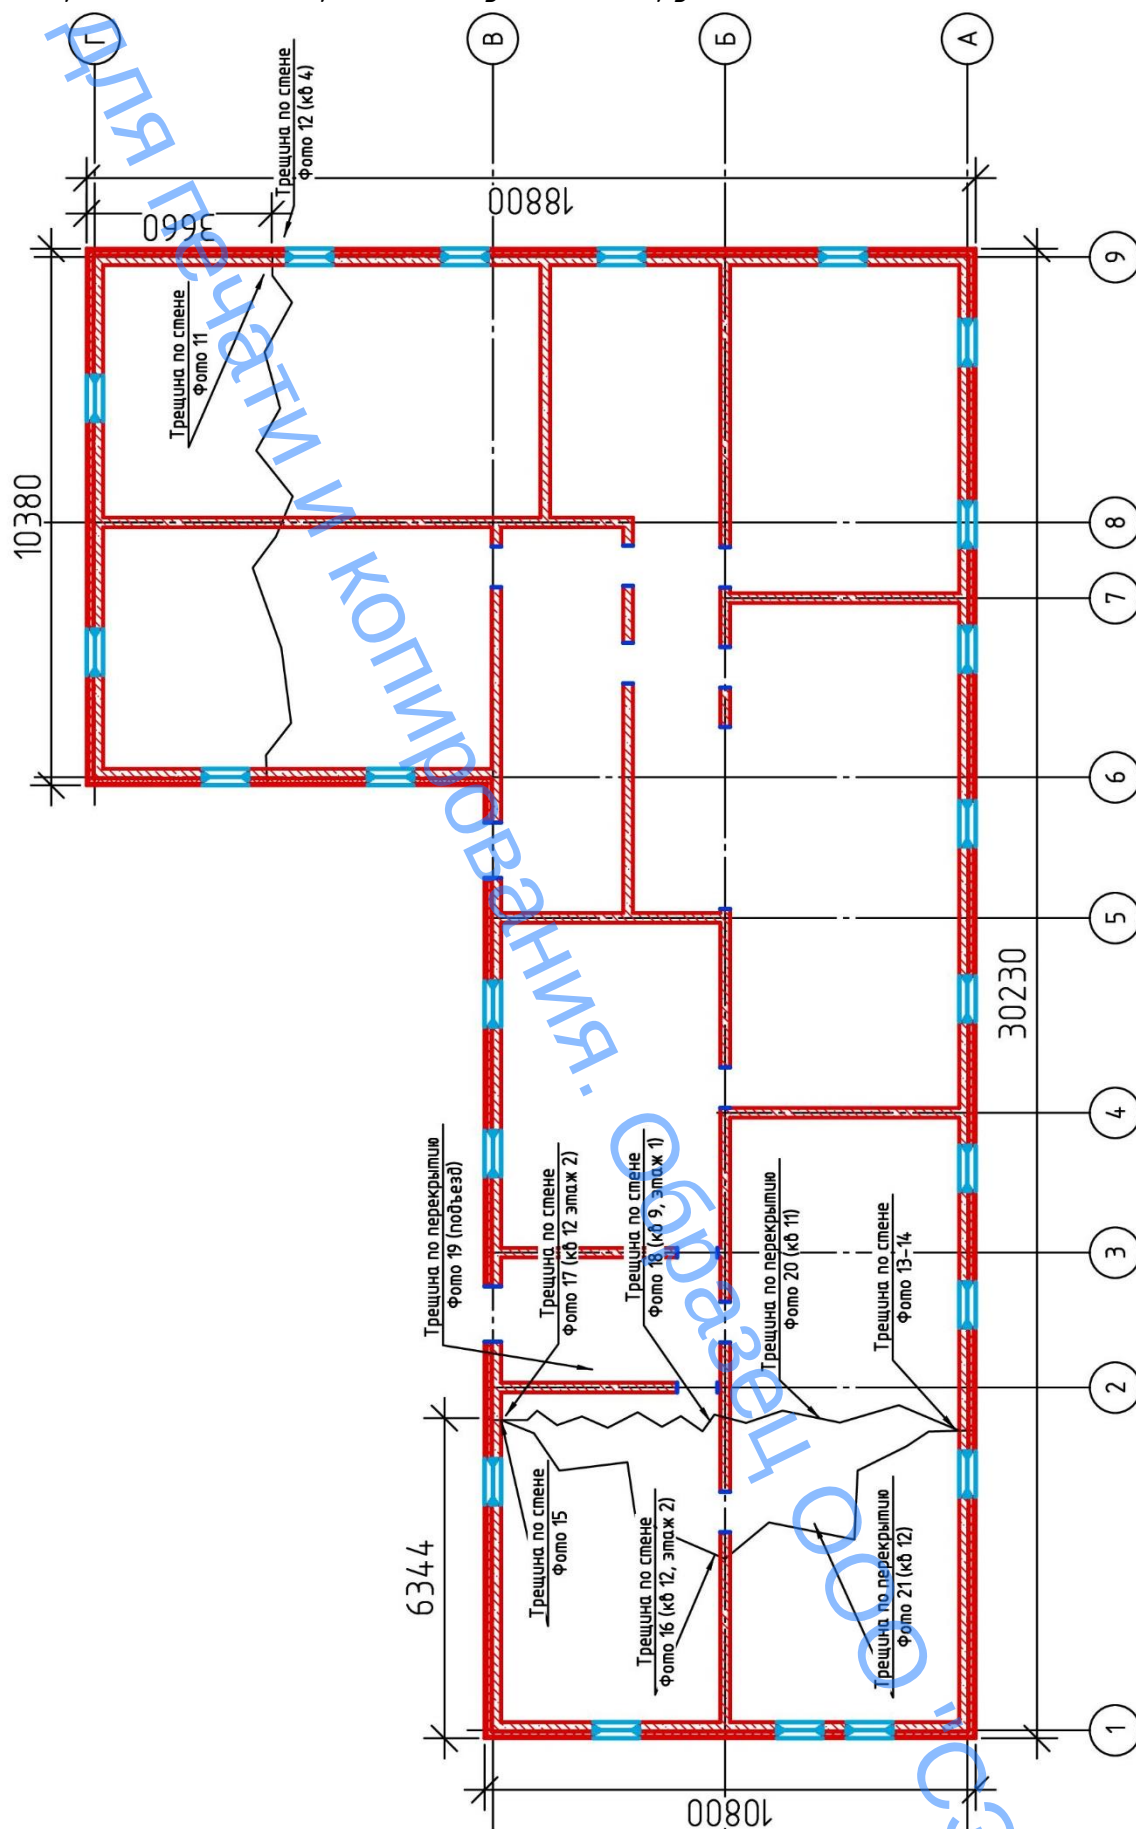
### 2.1 Схема расположения дефектов несущих конструкций:

Не обеспечивается пространственная жесткость здания, из-за неравномерной осадки основания, фактически здание разваливается на три части (см. схему стр. 8), здание растягивается вдоль верхнего пояса несущих стен, по конструктиву не имеет элементов, воспринимающих растягивающие напряжения (жесткое перекрытие, монолитный пояс). Максимальное раскрытие трещин в верху стен 4-10 см.

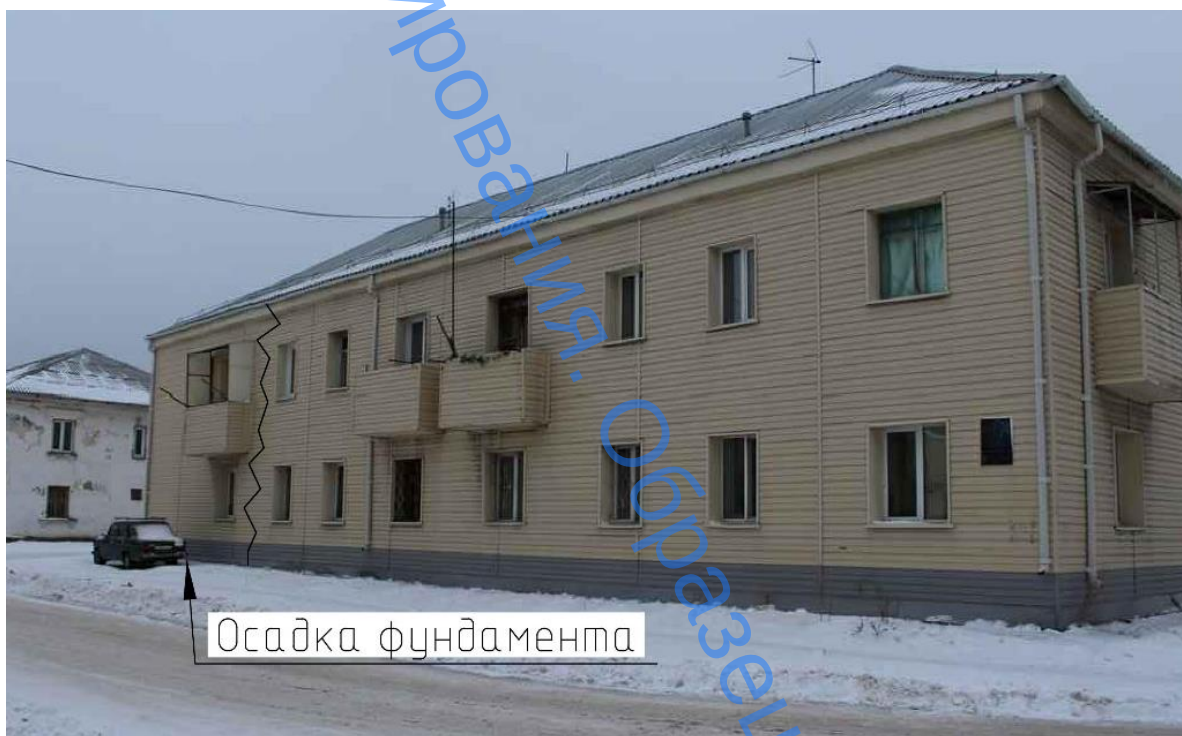
Схема деформаций основания 1.

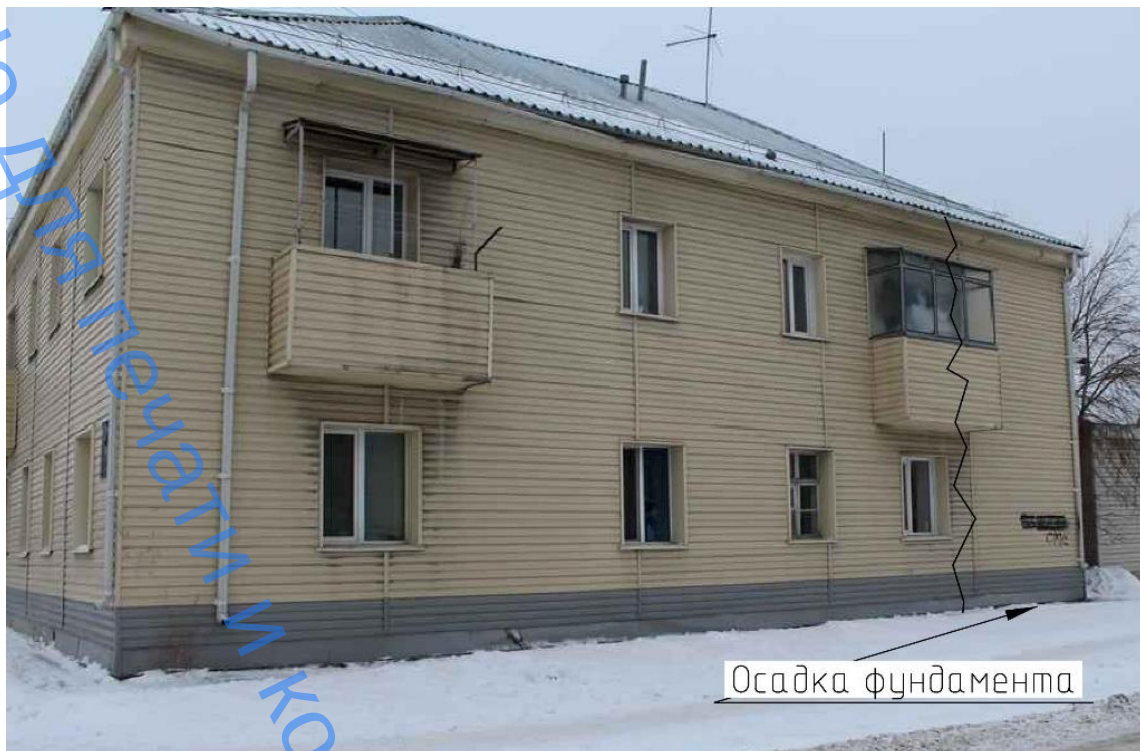
Схема деформаций основания 2.

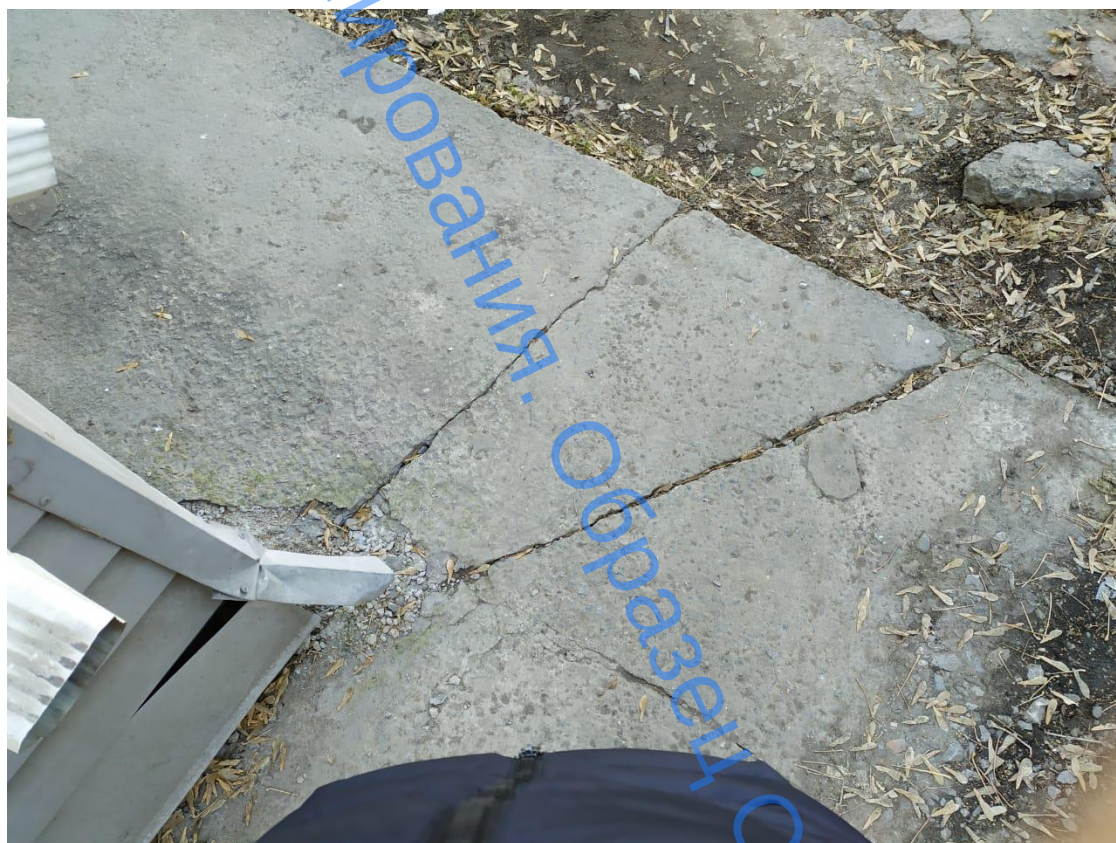
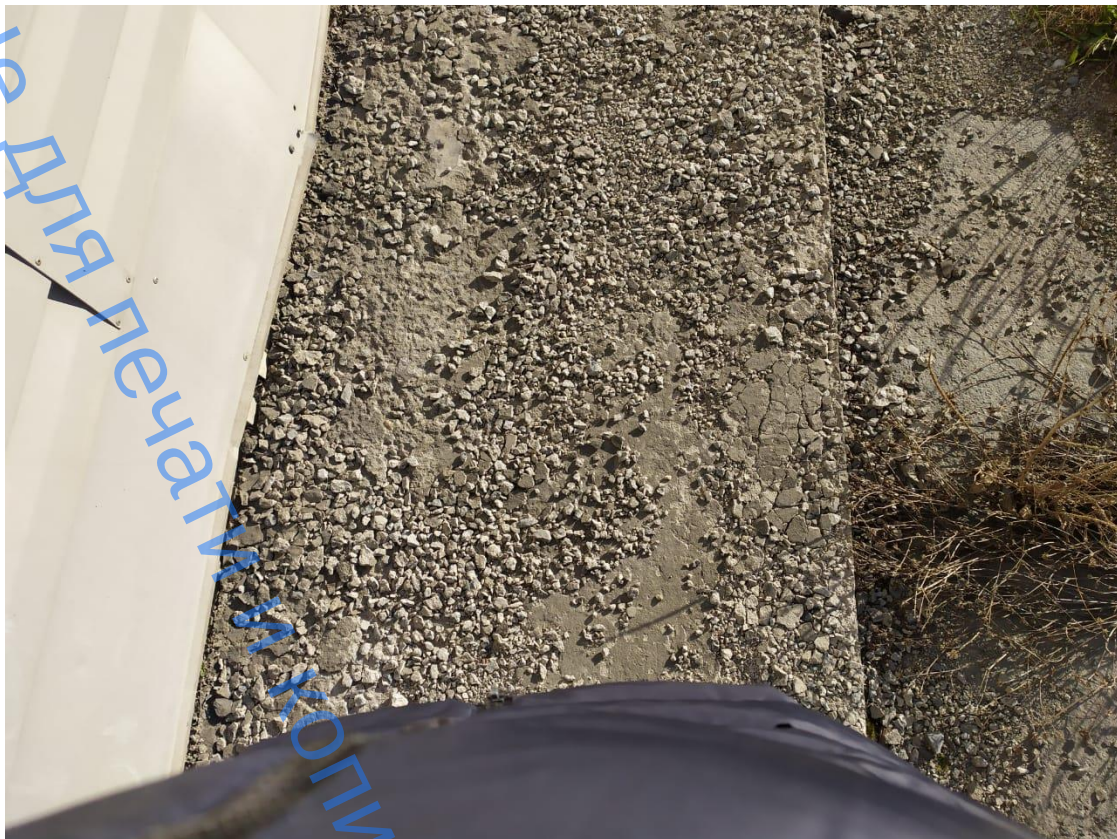
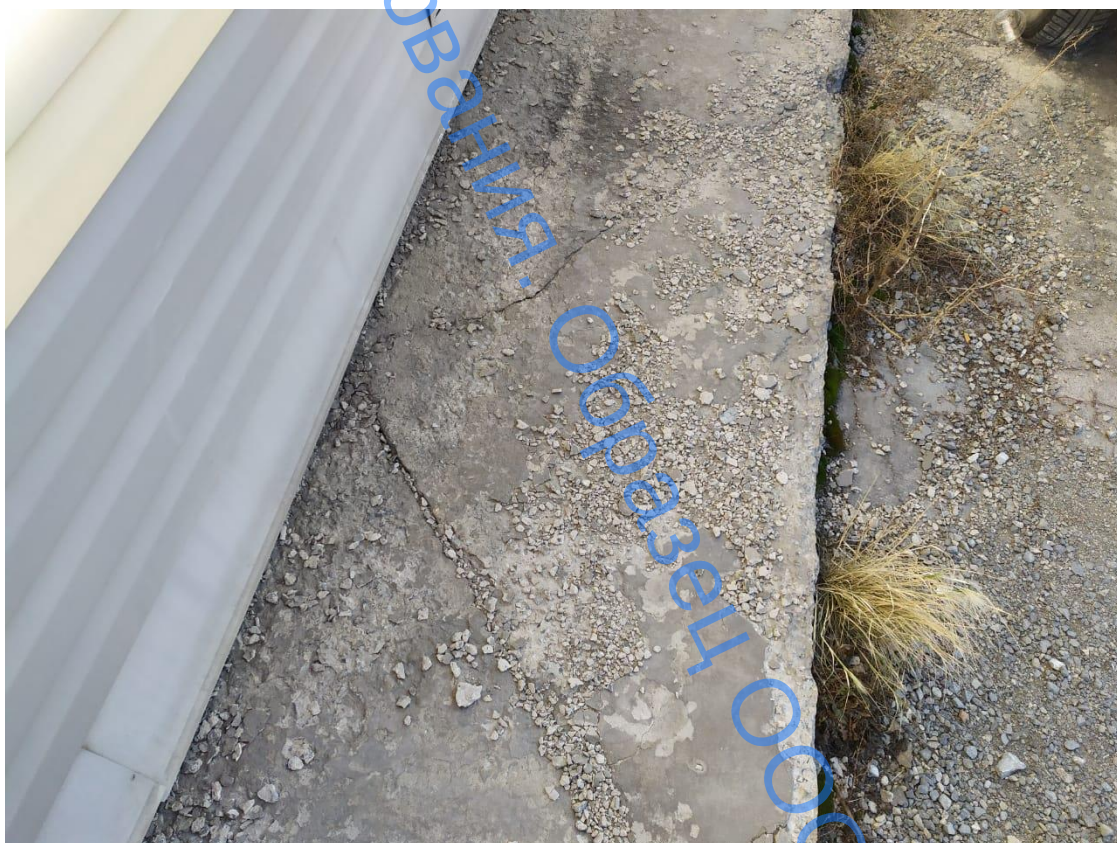
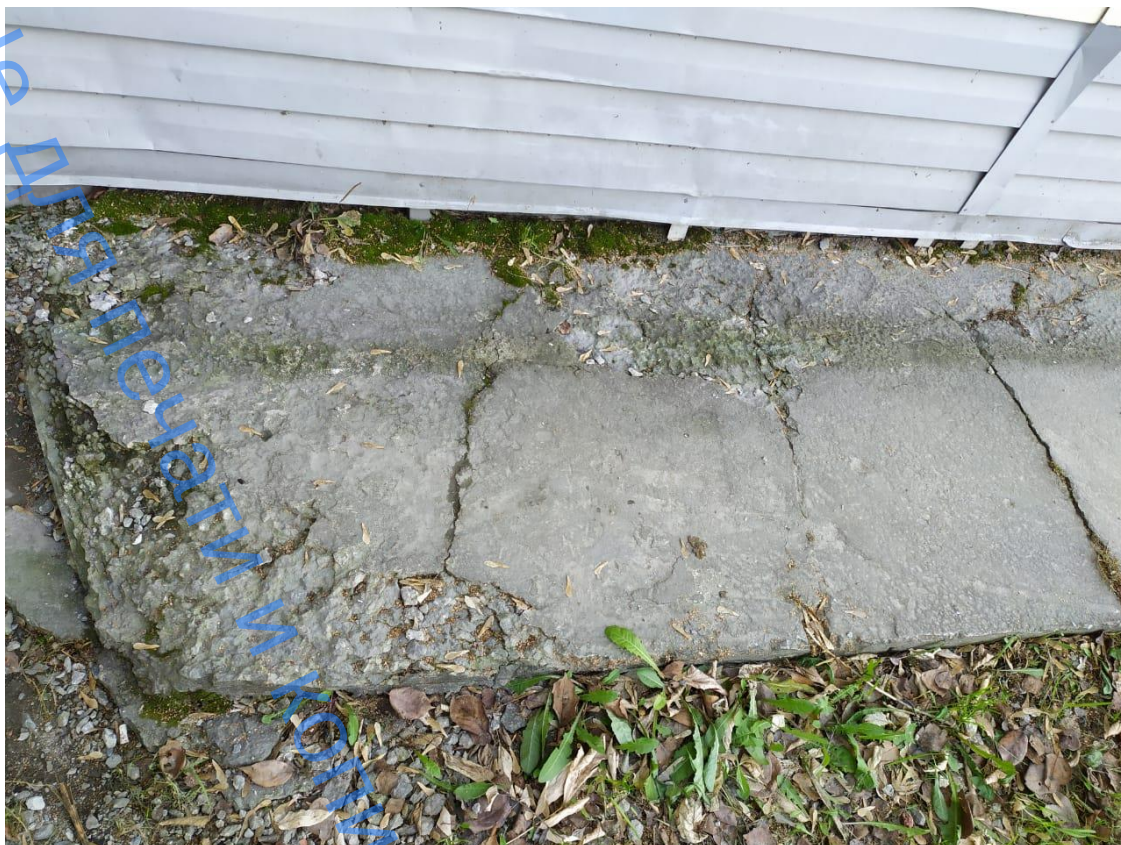
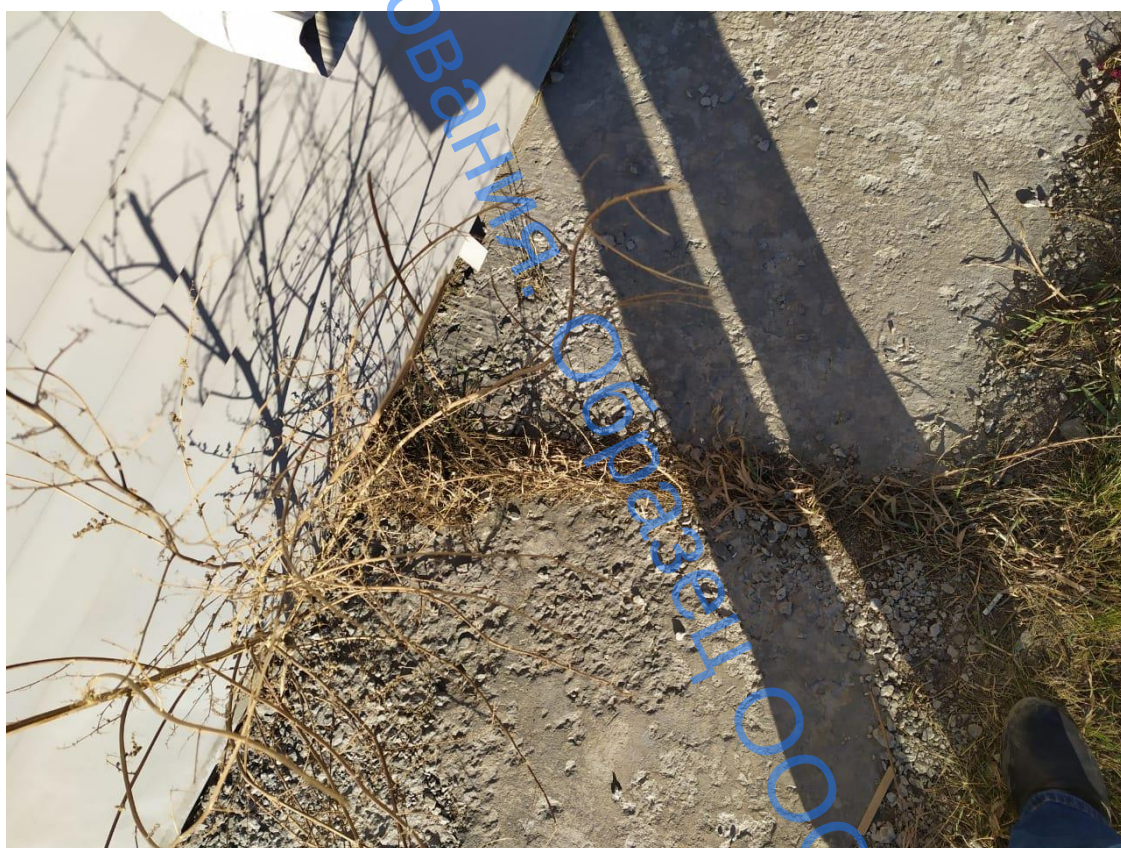
Фото 6. Предоставлено Заказчиком

– Фундамент дома – блочный ленточный. Отмостка на момент обследования частично разрушена, бетон крошится, функцию водоотведения выполняет плохо (Приложение 1 фото 6–10). Планировка придомовой территории не позволяет отводить воду от фундаментов и предотвращать замачивание ленты фундаментов. Замачиванию в большей степени подвержены ленты фундаментов, расположенных по оси 1 и по оси Г.

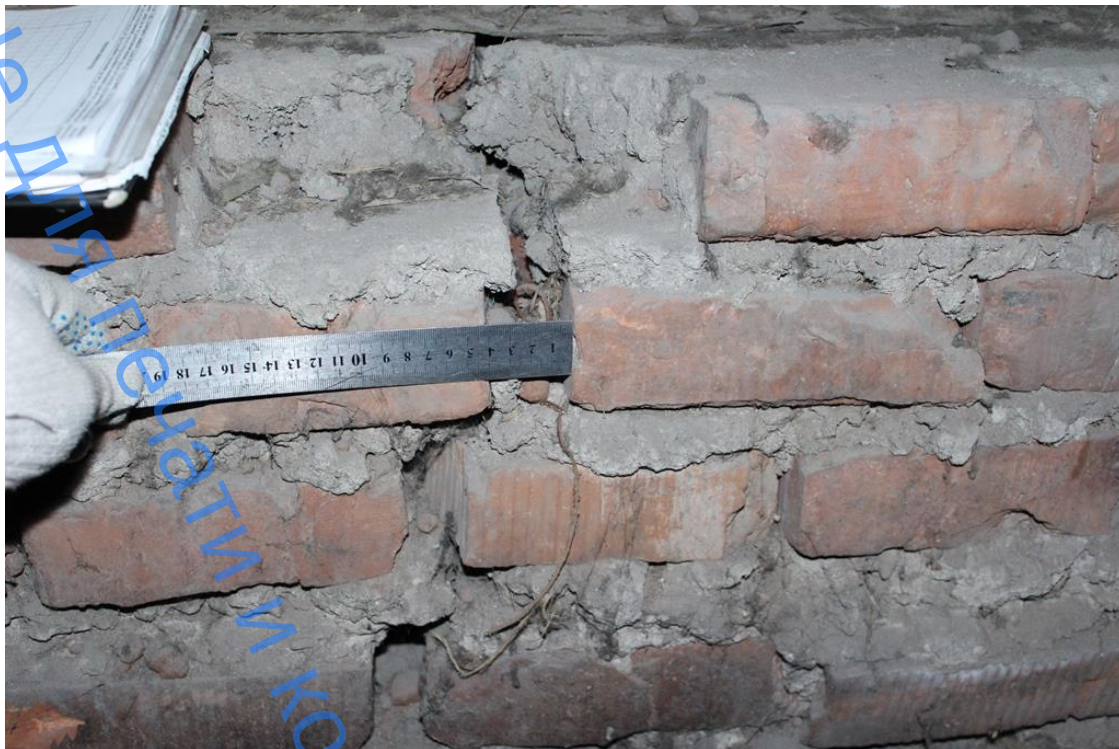
Фото 11. Трещина по оси 9 между осей В и Г (верхний кирпичный пояс)

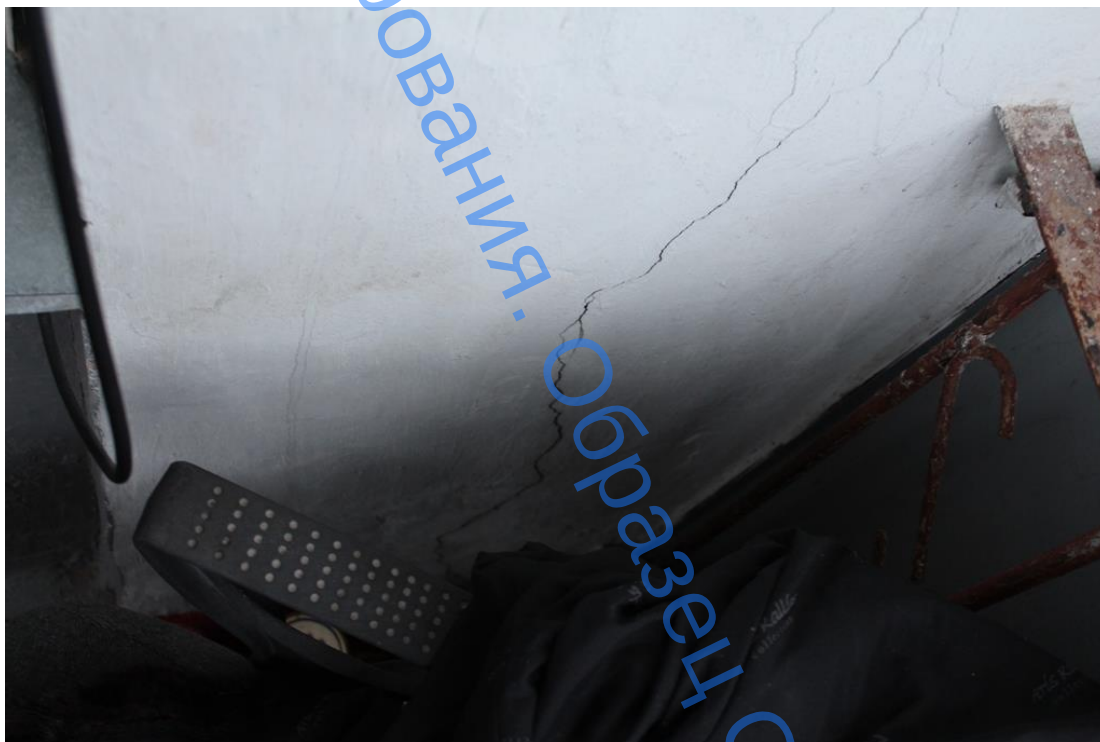
Фото 12. Трещина по оси 9 между осей В и Г (стена внешняя между перекрытием первого и второго этажей, квартира 4)

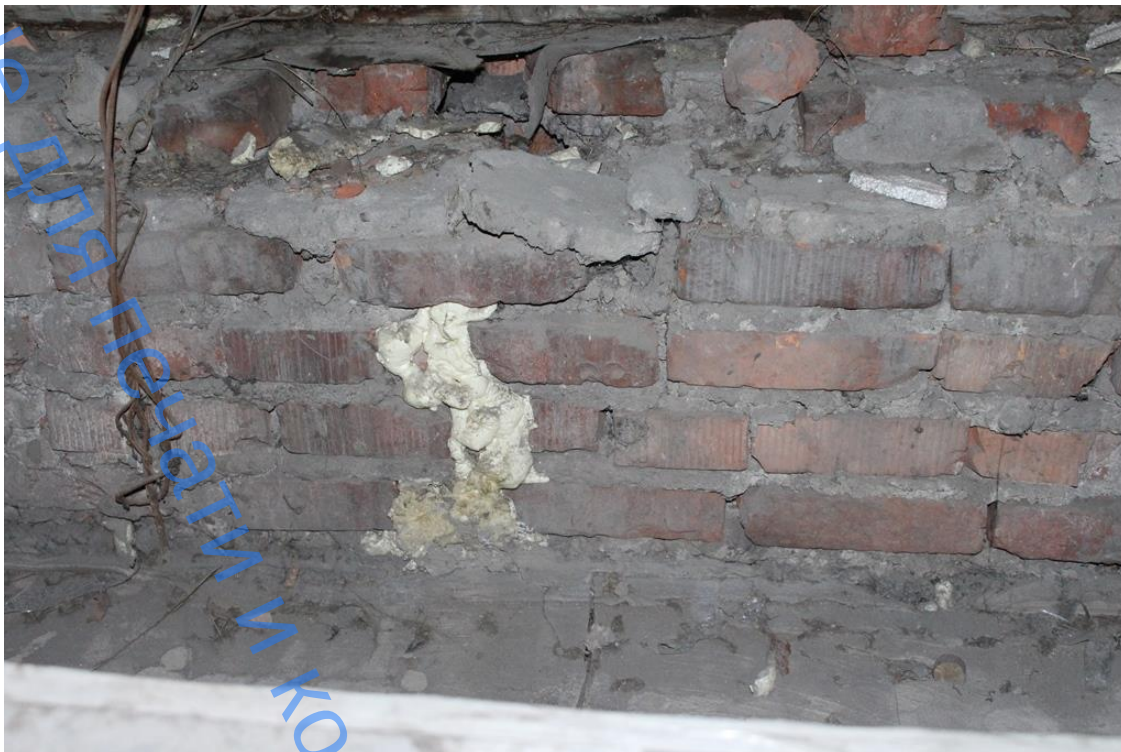
Фото 13. Трещина по оси А между осей 1 и 2 (верхний кирпичный пояс)

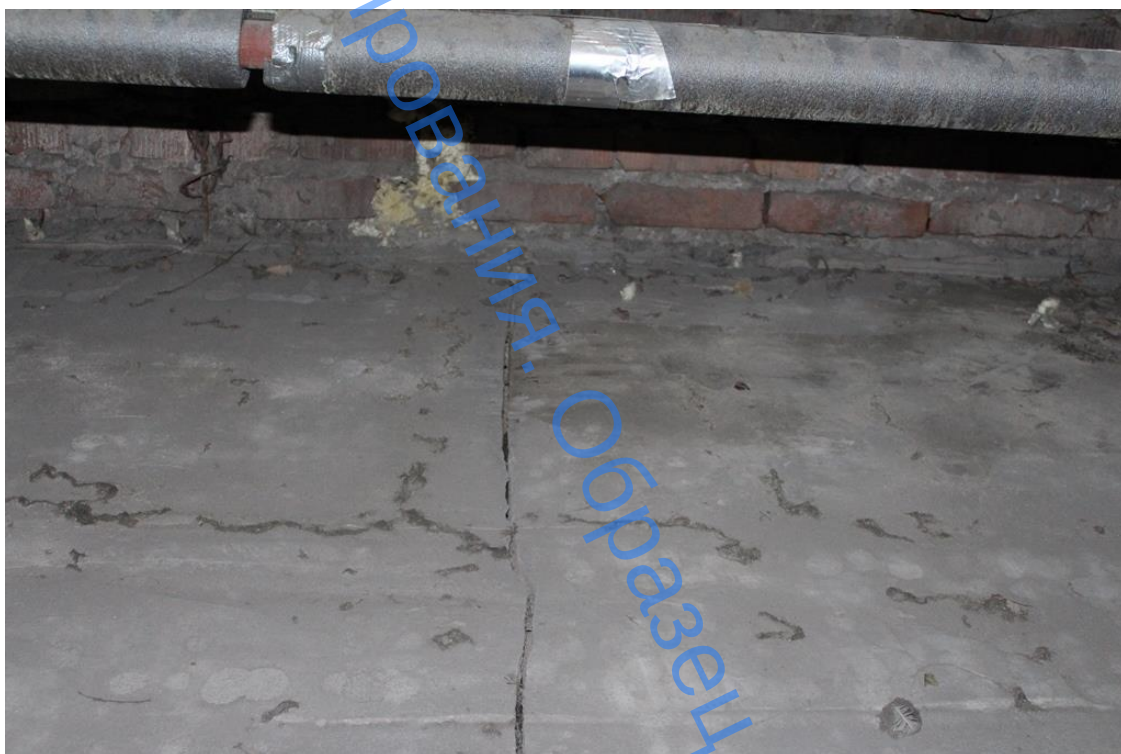
Фото 14. Трещина по оси А между осей 1 и 2 (верхний кирпичный пояс)

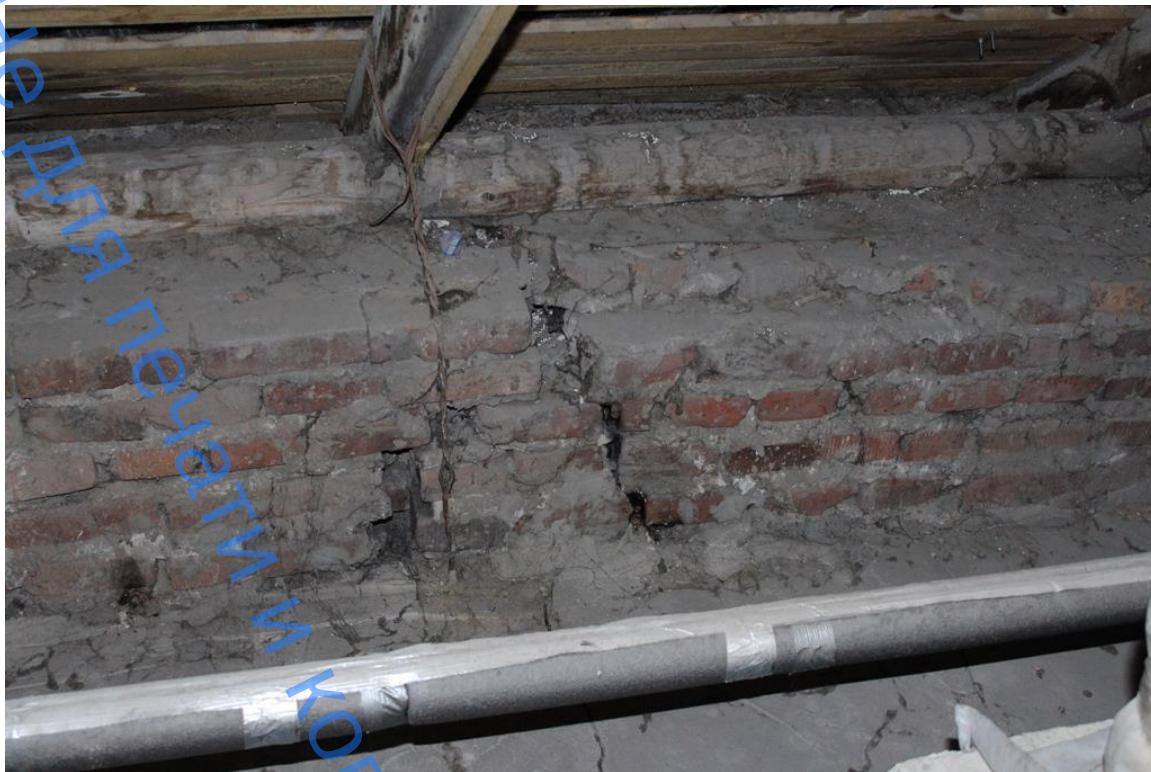
Фото 15. Трещина по оси В между осей 1 и 2 (верхний кирпичный пояс)

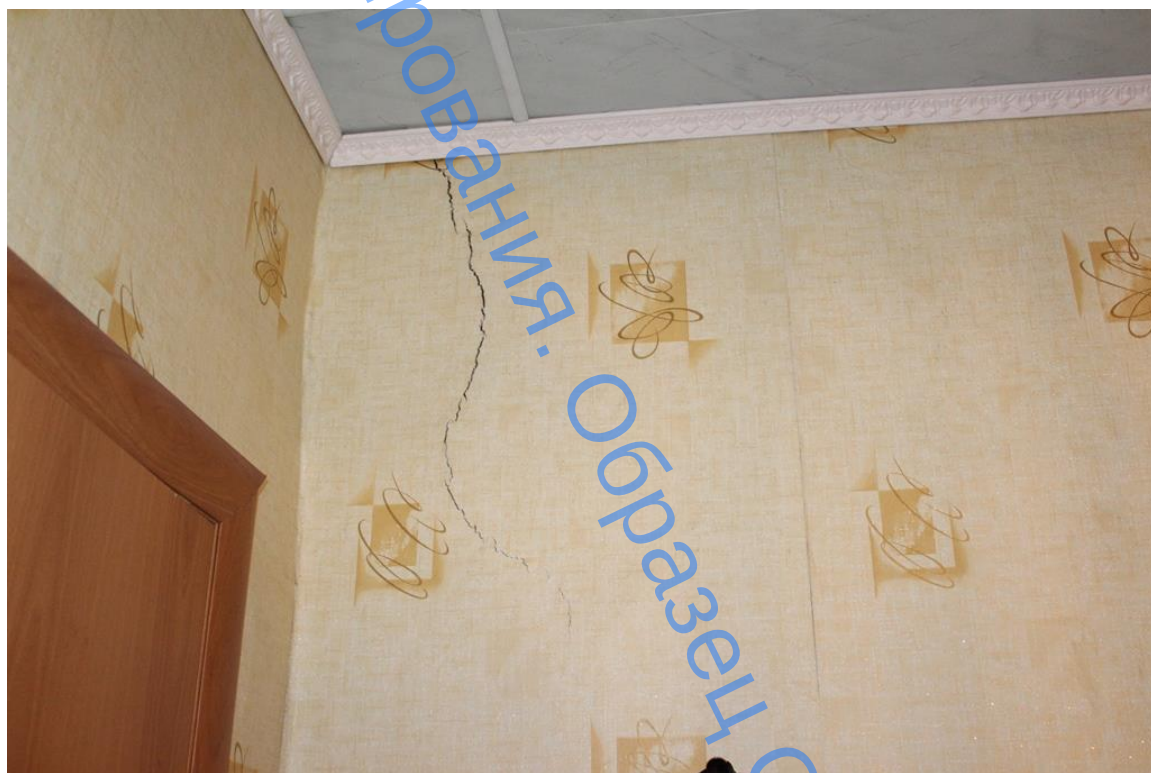
Фото 16. Трещина по оси Б между осей 1 и 2 (стена внутренняя между перекрытием первого и второго этажей, квартира 12)

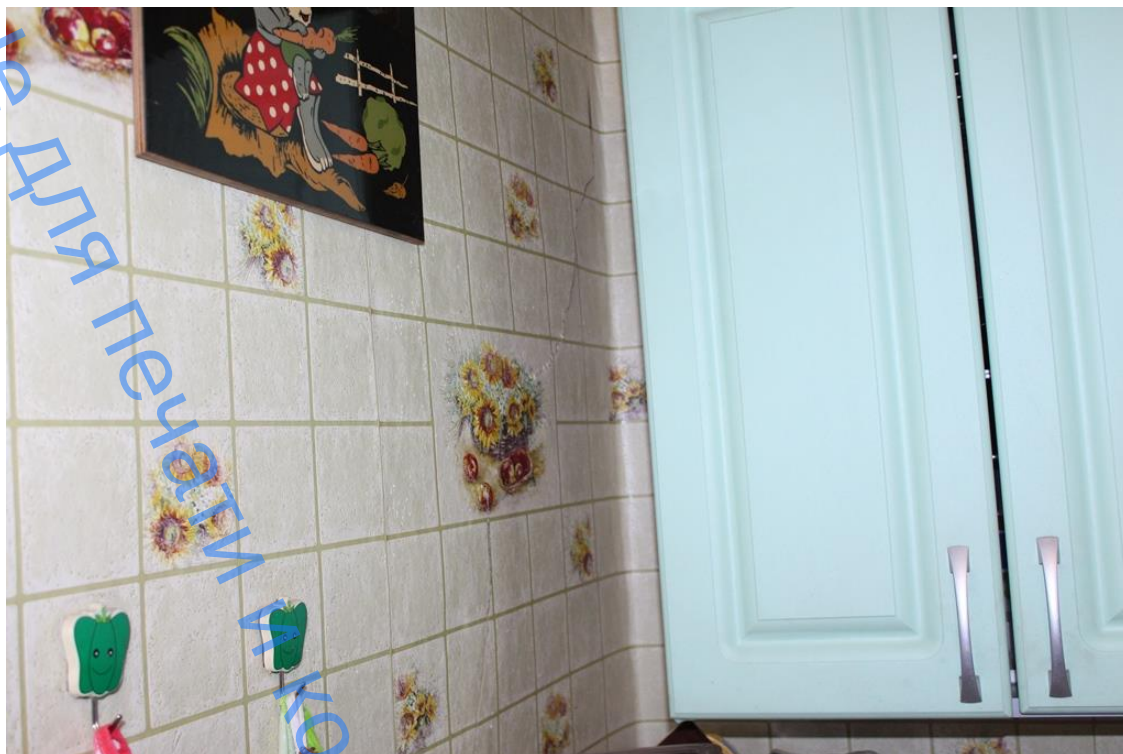
Фото 17. Трещина по оси В между осяй 1 и 2 (стена внешняя между перекрытием первого и второго этажей, квартира 12)

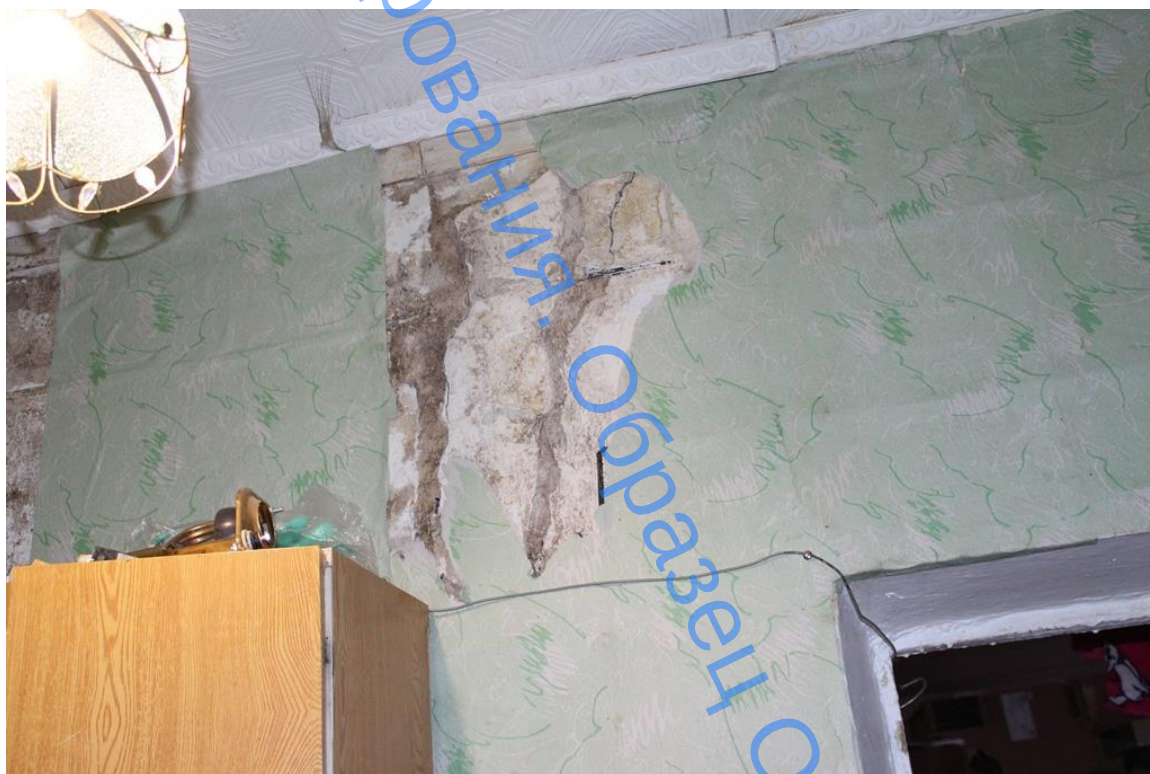
Фото 18. Трещина по оси Б между осяй 1 и 2 (стена внутренняя между перекрытием подполья и первого этажа, квартира 9)

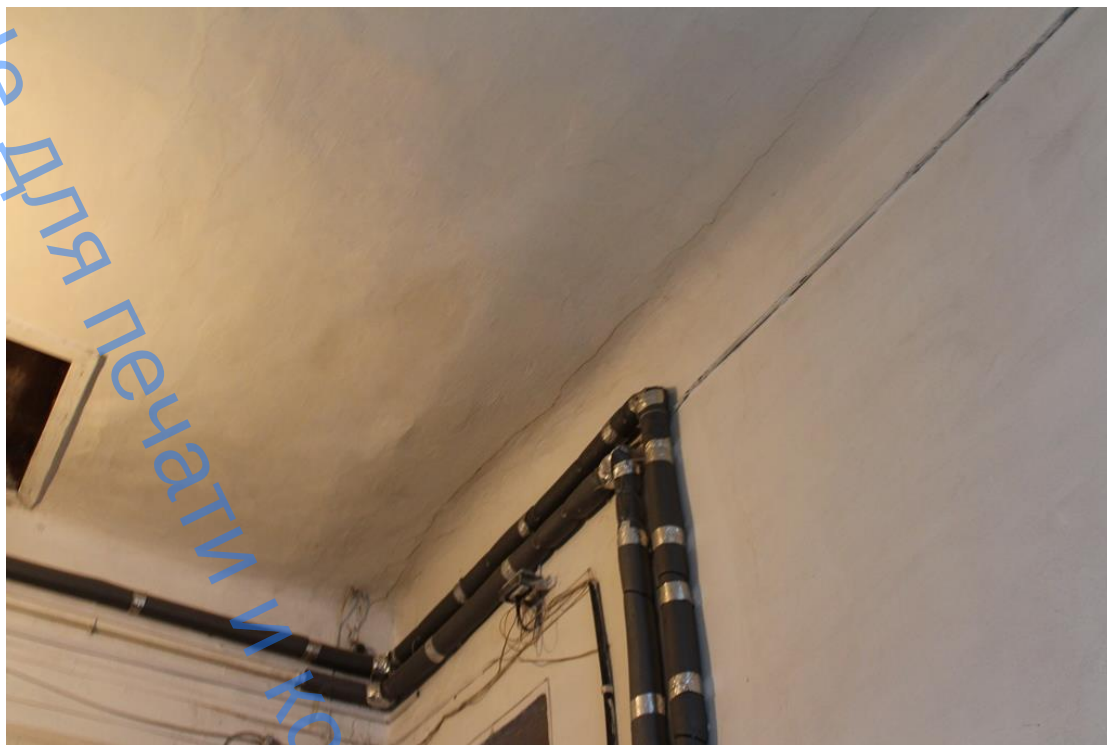
Фото 19. Перекрытие 2 подъезда (трещина вдоль раскладки балок), створ трещины между осей 1 и 2.

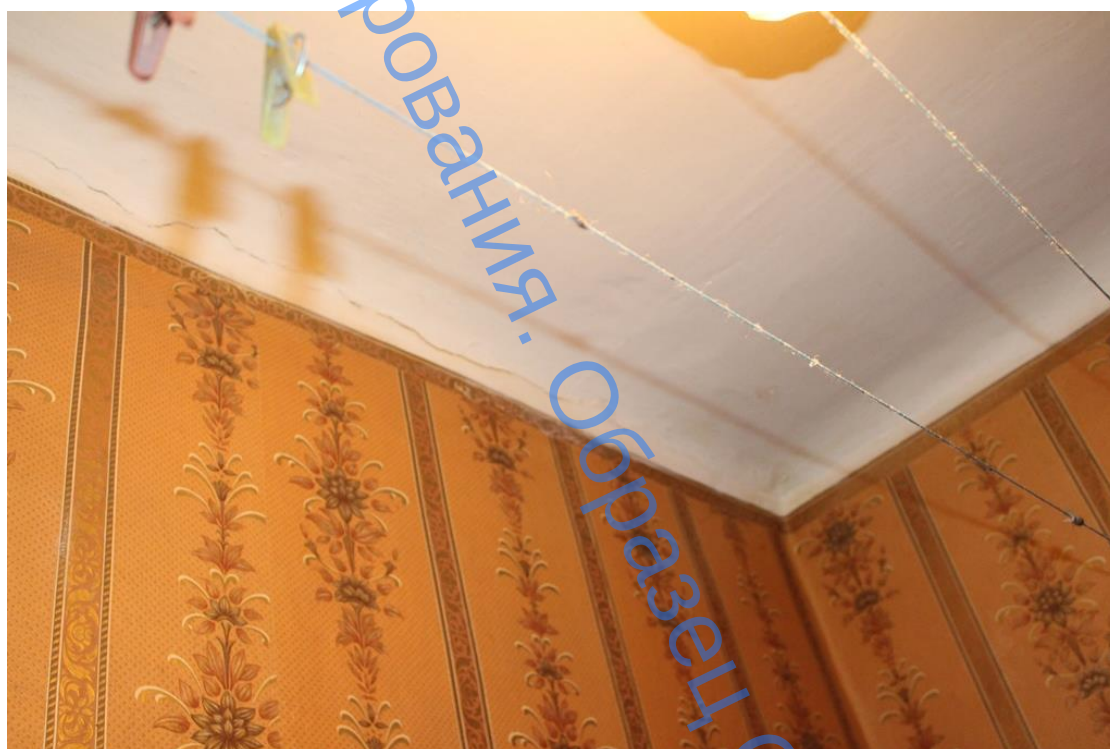
Фото 20. Перекрытие квартира 11 (трещина вдоль раскладки балок), створ трещины между осей 1 и 2.

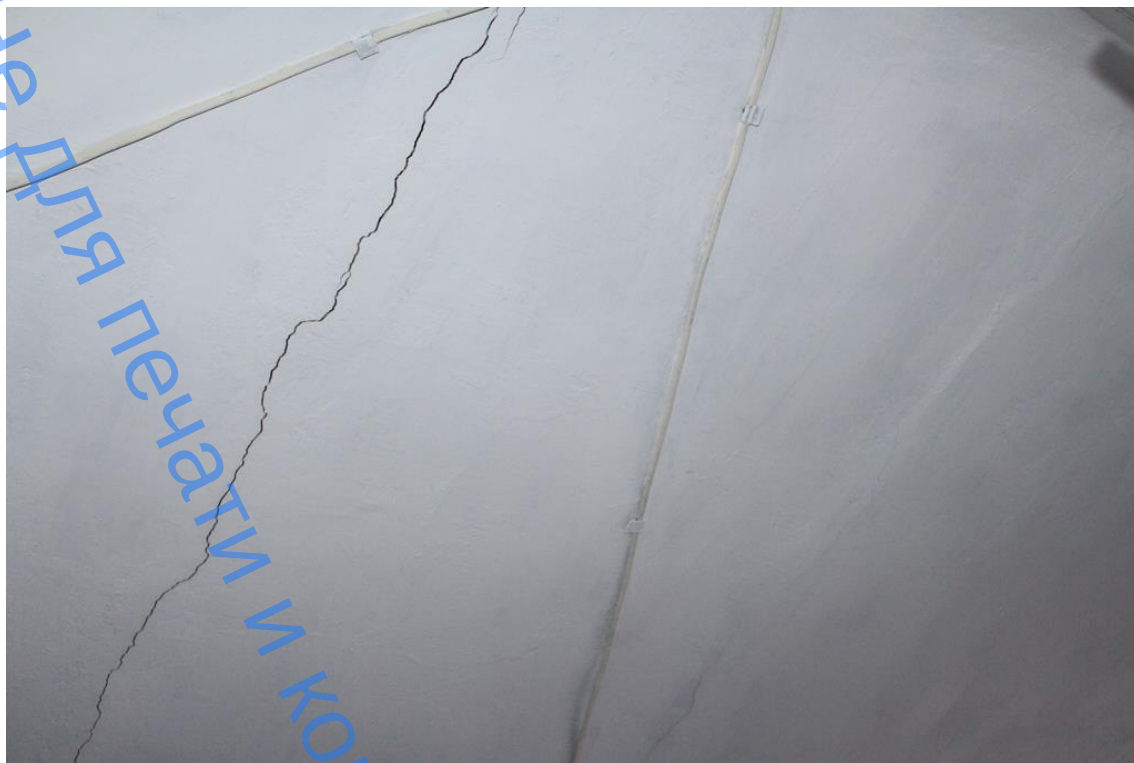
Фото 21. Перекрытие квартира 12 (трещина вдоль раскладки балок), створ трещины между осей 1 и 2.

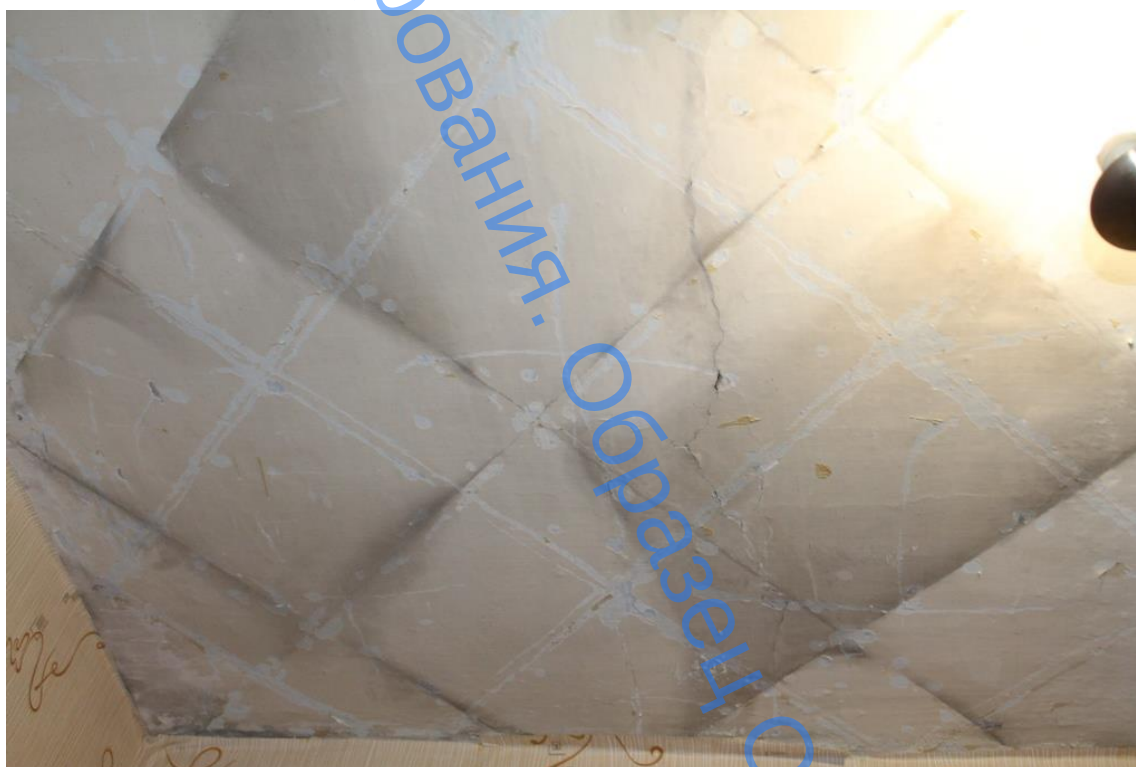
Фото 22. Перекрытие квартира 6 (трещина вдоль раскладки балок)

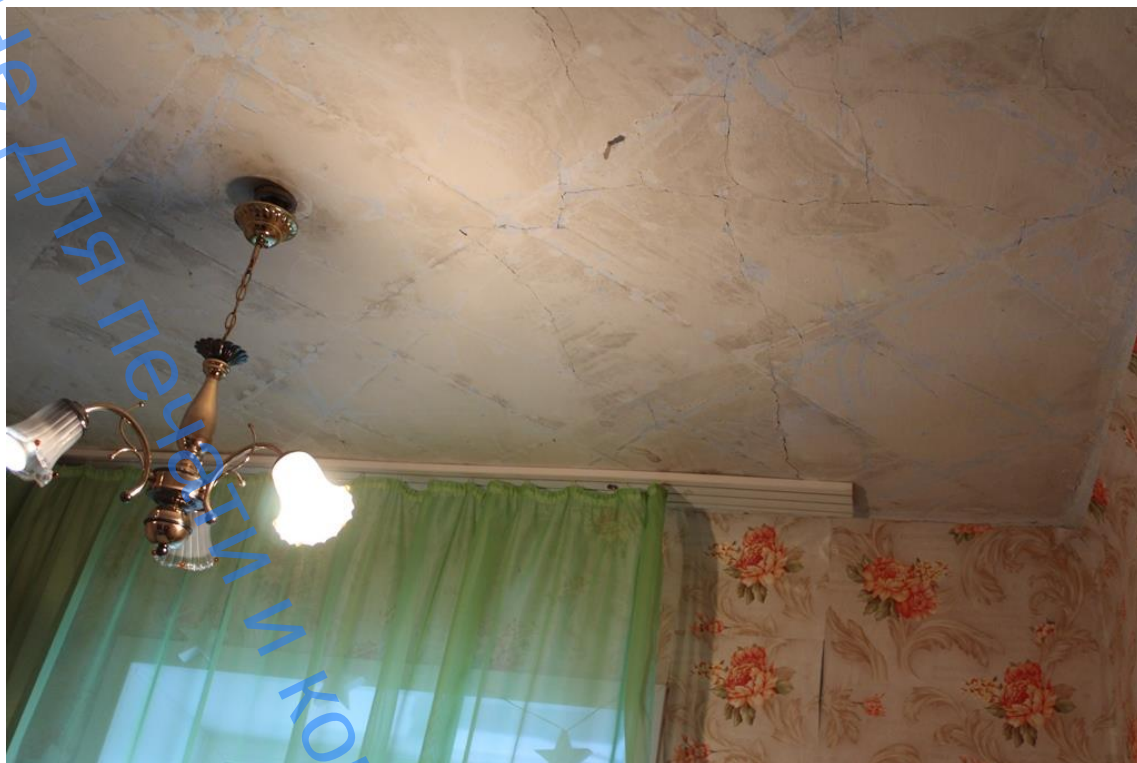
Фото 23. Перекрытие квартира 6, отпадение штукатурки

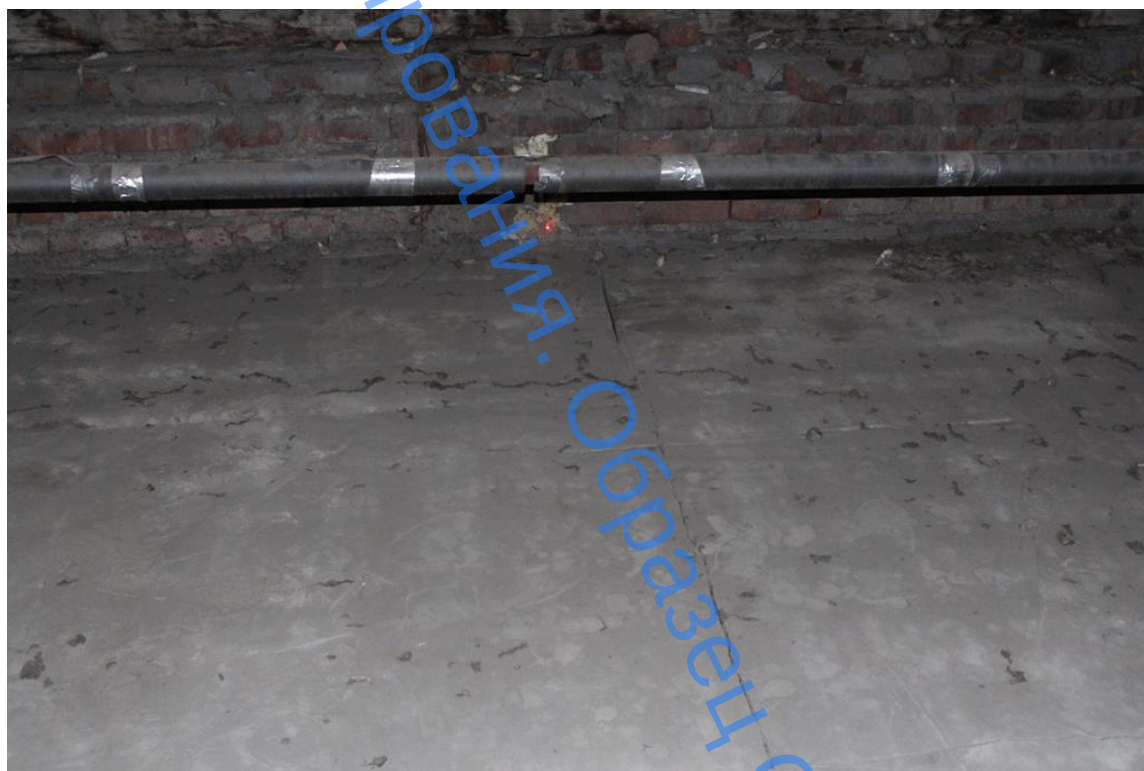
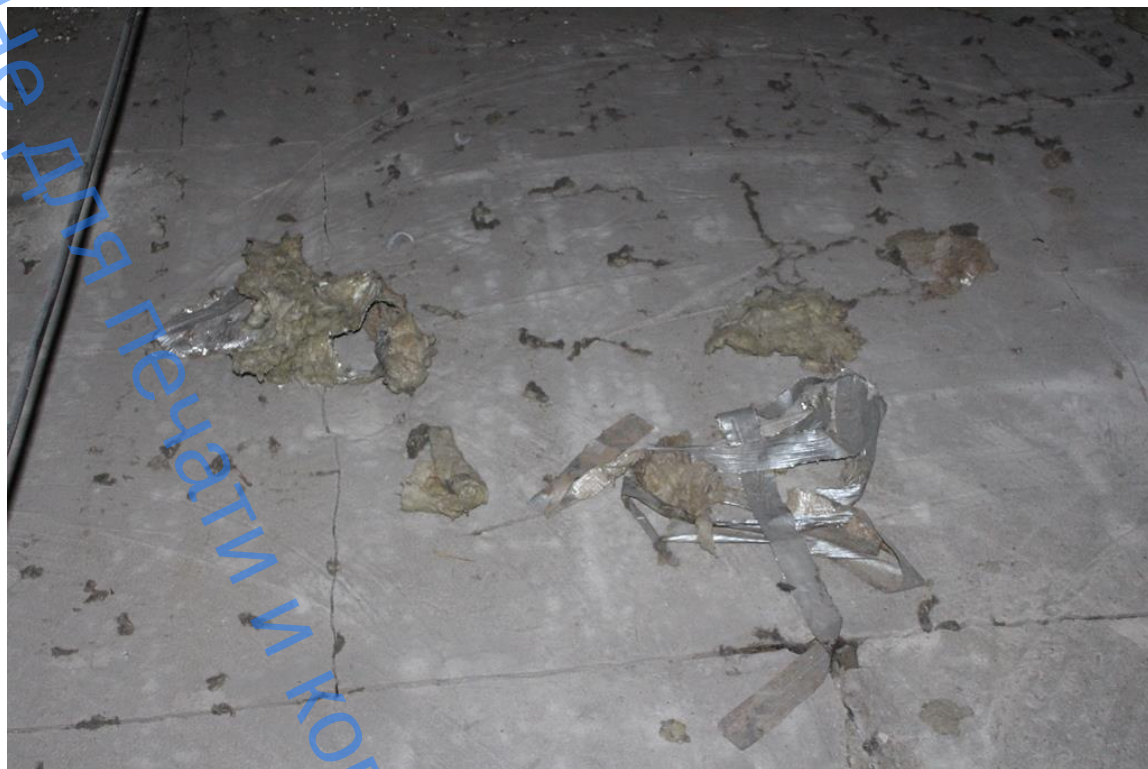
Фото 24. Трещины по стяжке.

Фото 25. Трещины по стяжке.
