Объект: Многоквартирный жилой дом  
Адрес: Новосибирская обл., г. Искитим, ул.  
Пушкина, д. 17

# *Техническое заключение*

*о состоянии строительных конструкций многоквартирного  
жилого дома.*

Шифр 11-12-2019

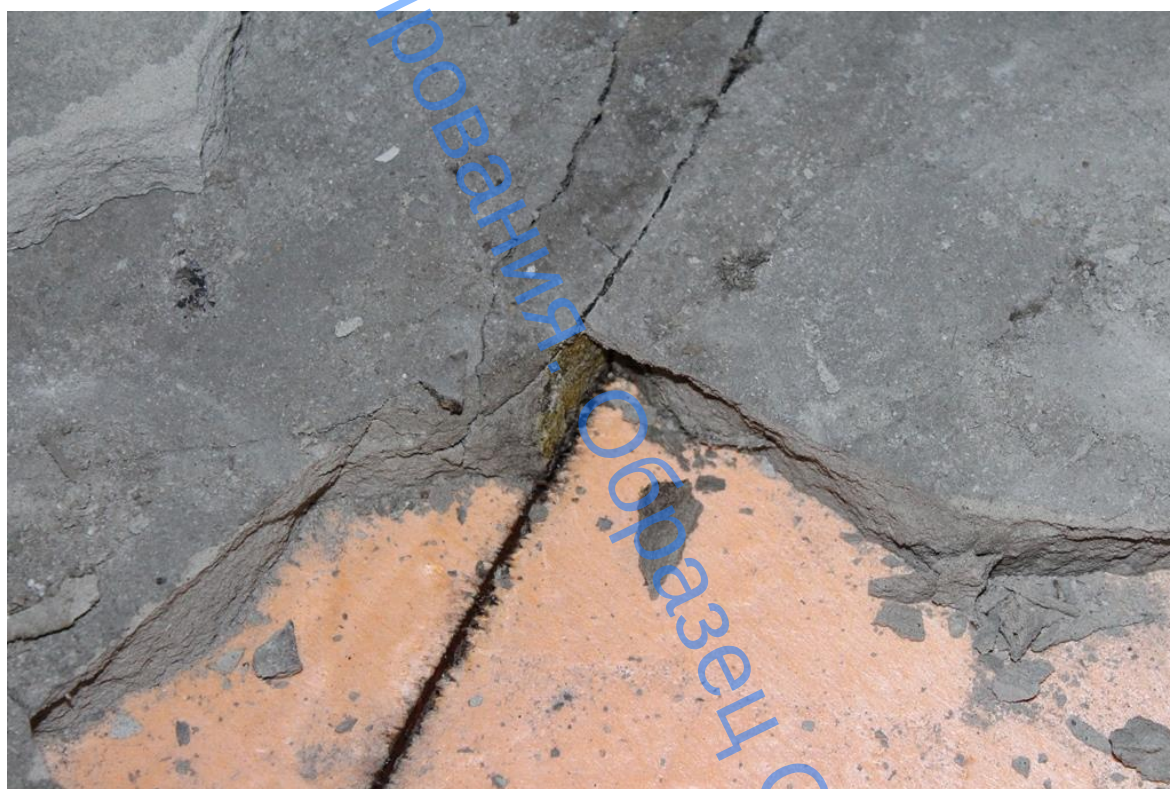
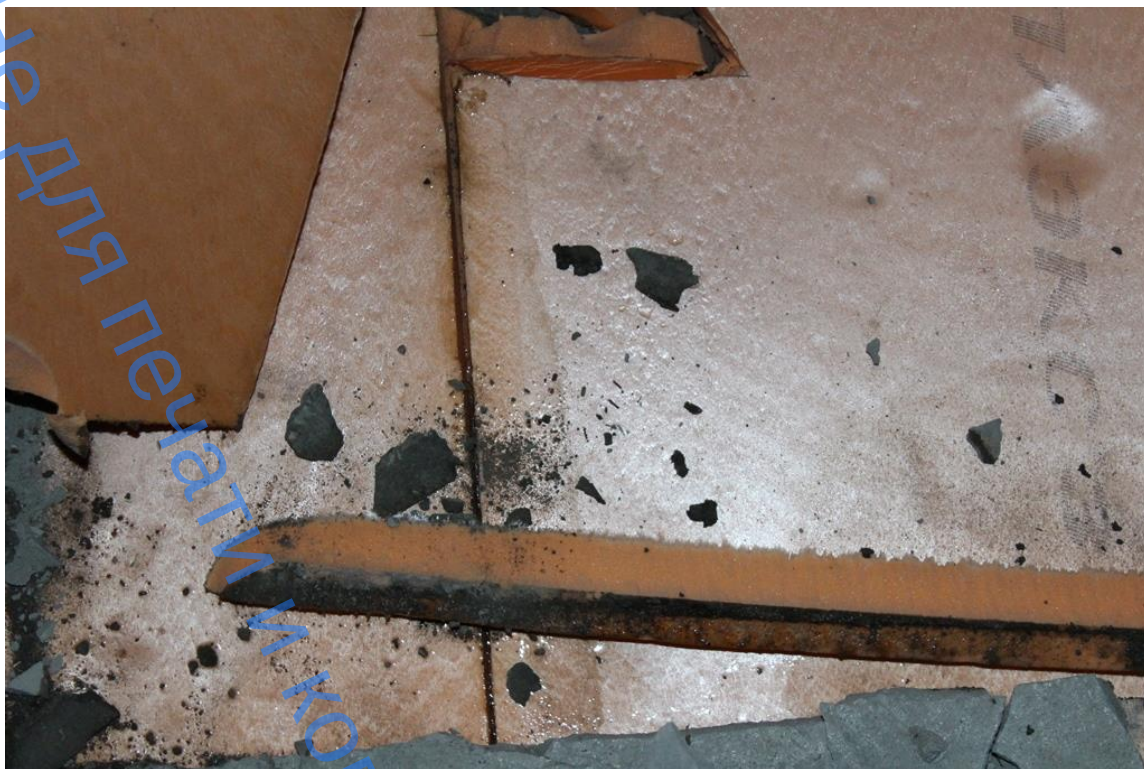
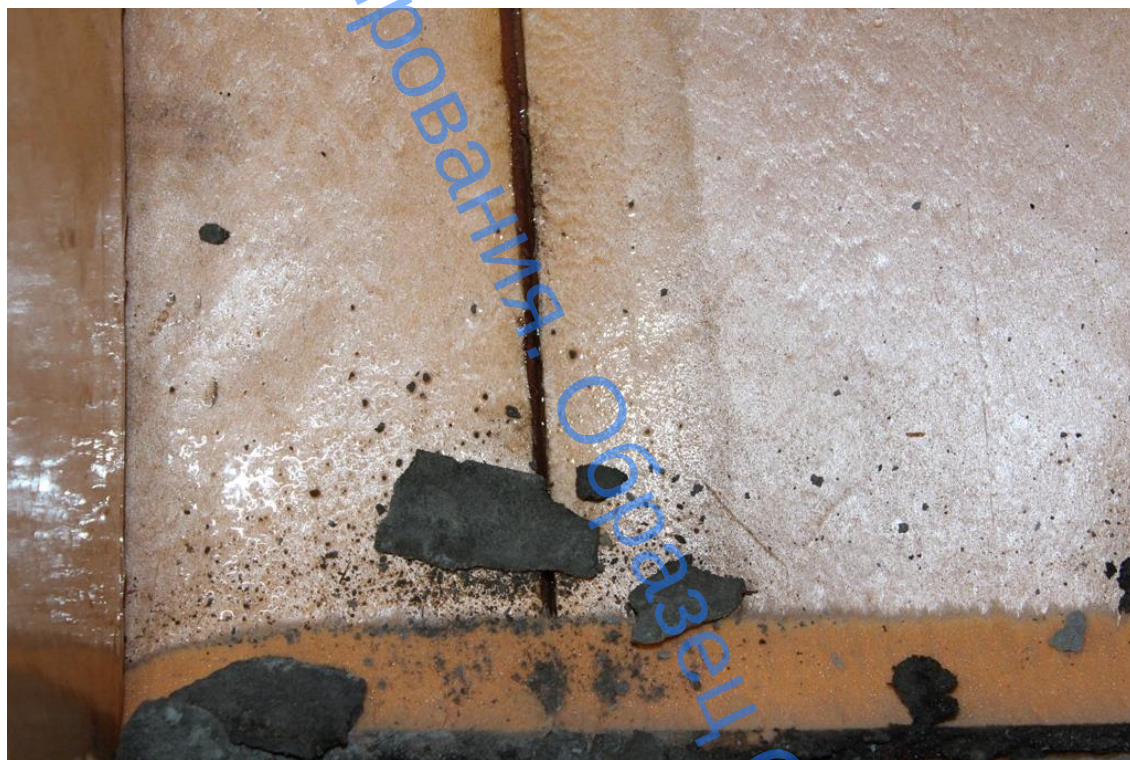
Фото 26. Плесень, влага в утеплителе.

Фото 27. Плесень, влага в утеплителе.

Фото 28. Плесень, влага в утеплителе.

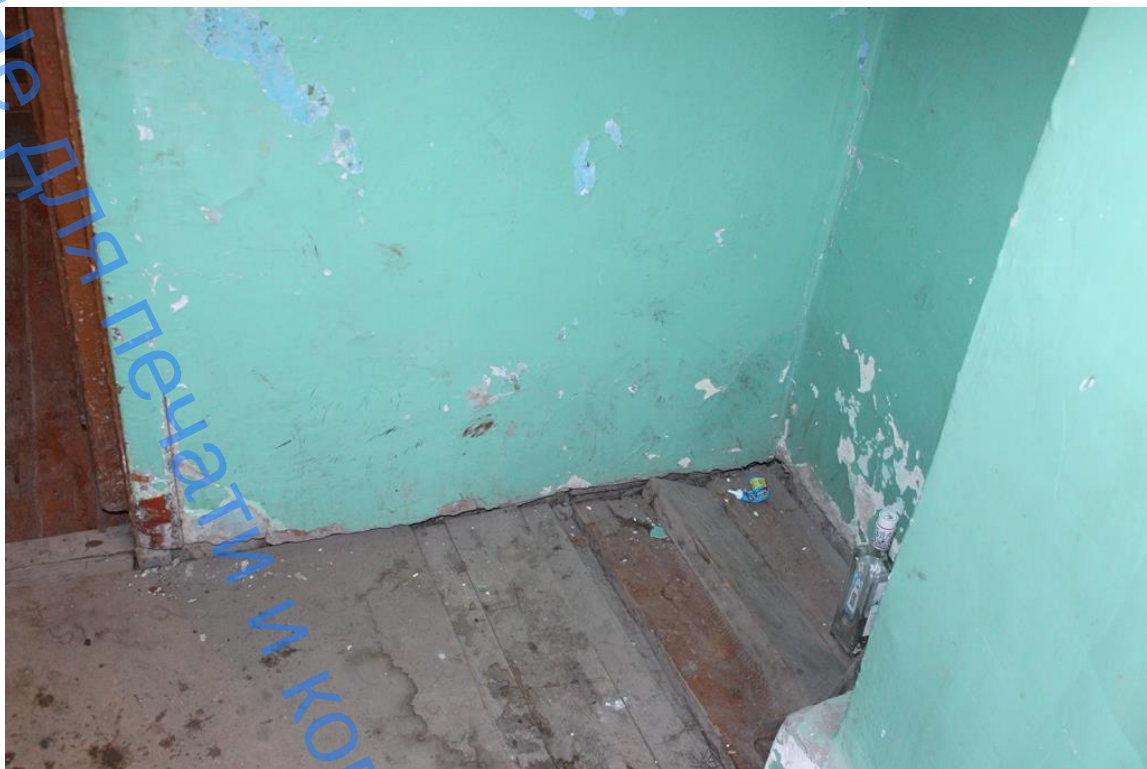
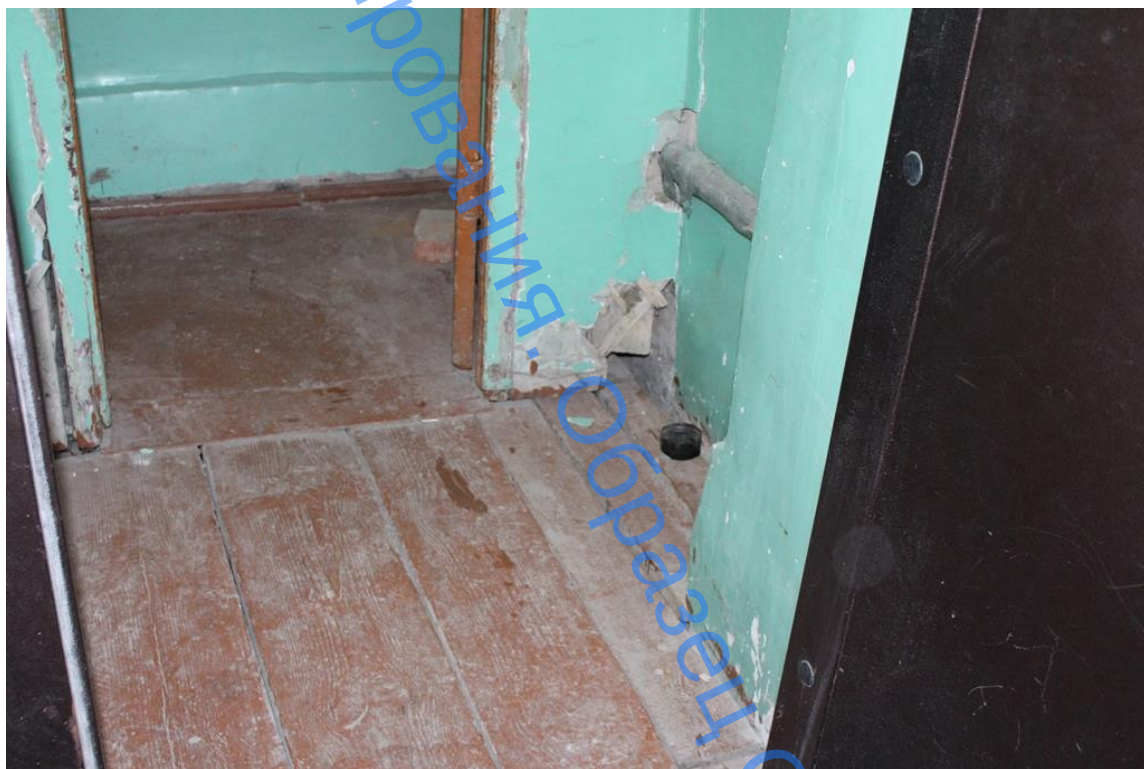
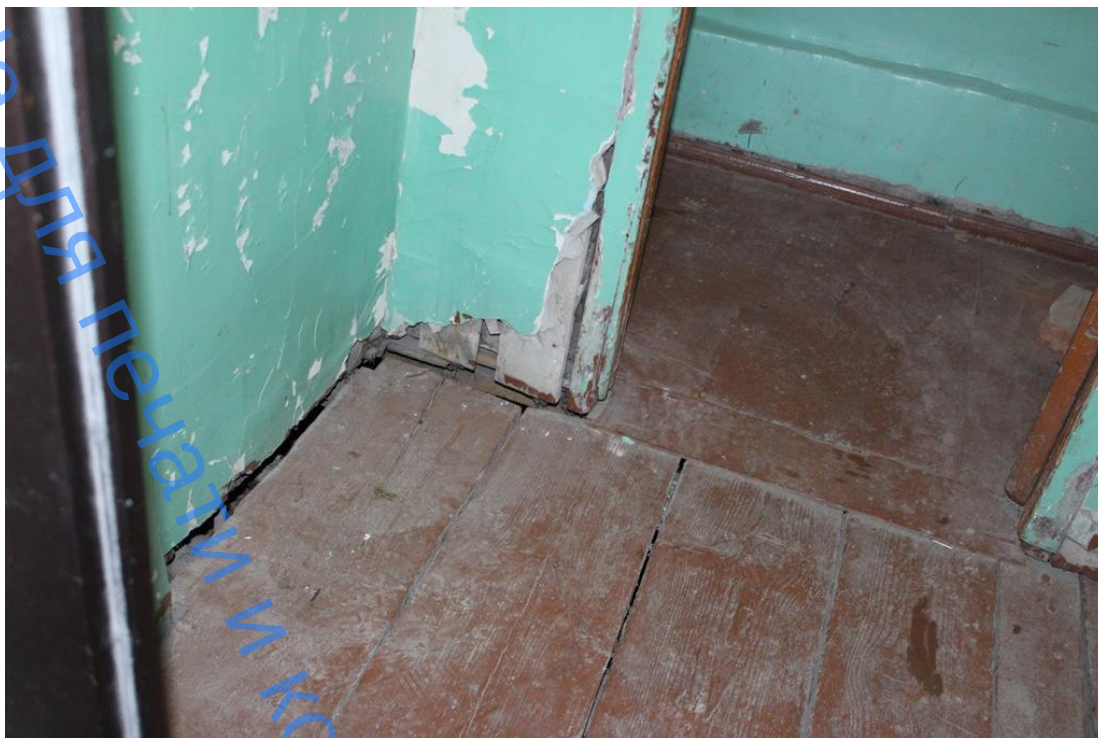
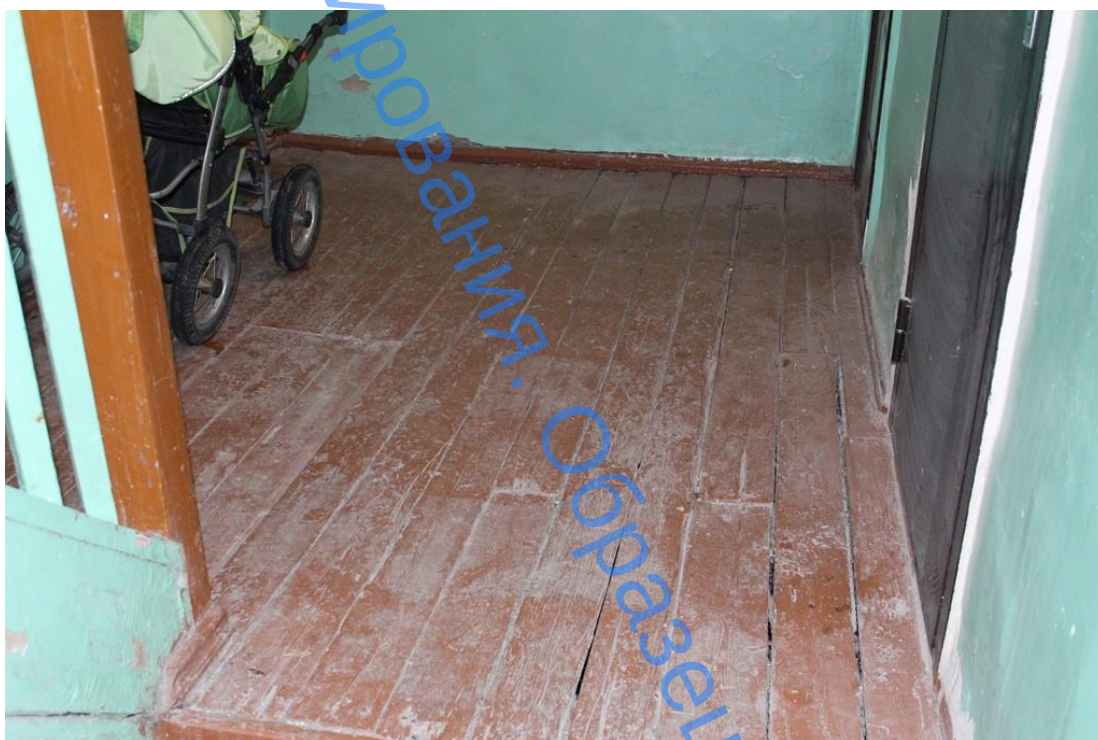
Фото 29. Состояние пола.

Фото 30. Состояние пола.

Фото 31. Состояние пола.

Фото 32. Состояние пола.
