Объект: Многоквартирный жилой дом

Адрес: Новосибирская обл., г. Искитим, Пушкина,  
д. 40

## Техническое заключение

о состоянии строительных конструкций многоквартирного  
жилого дома.

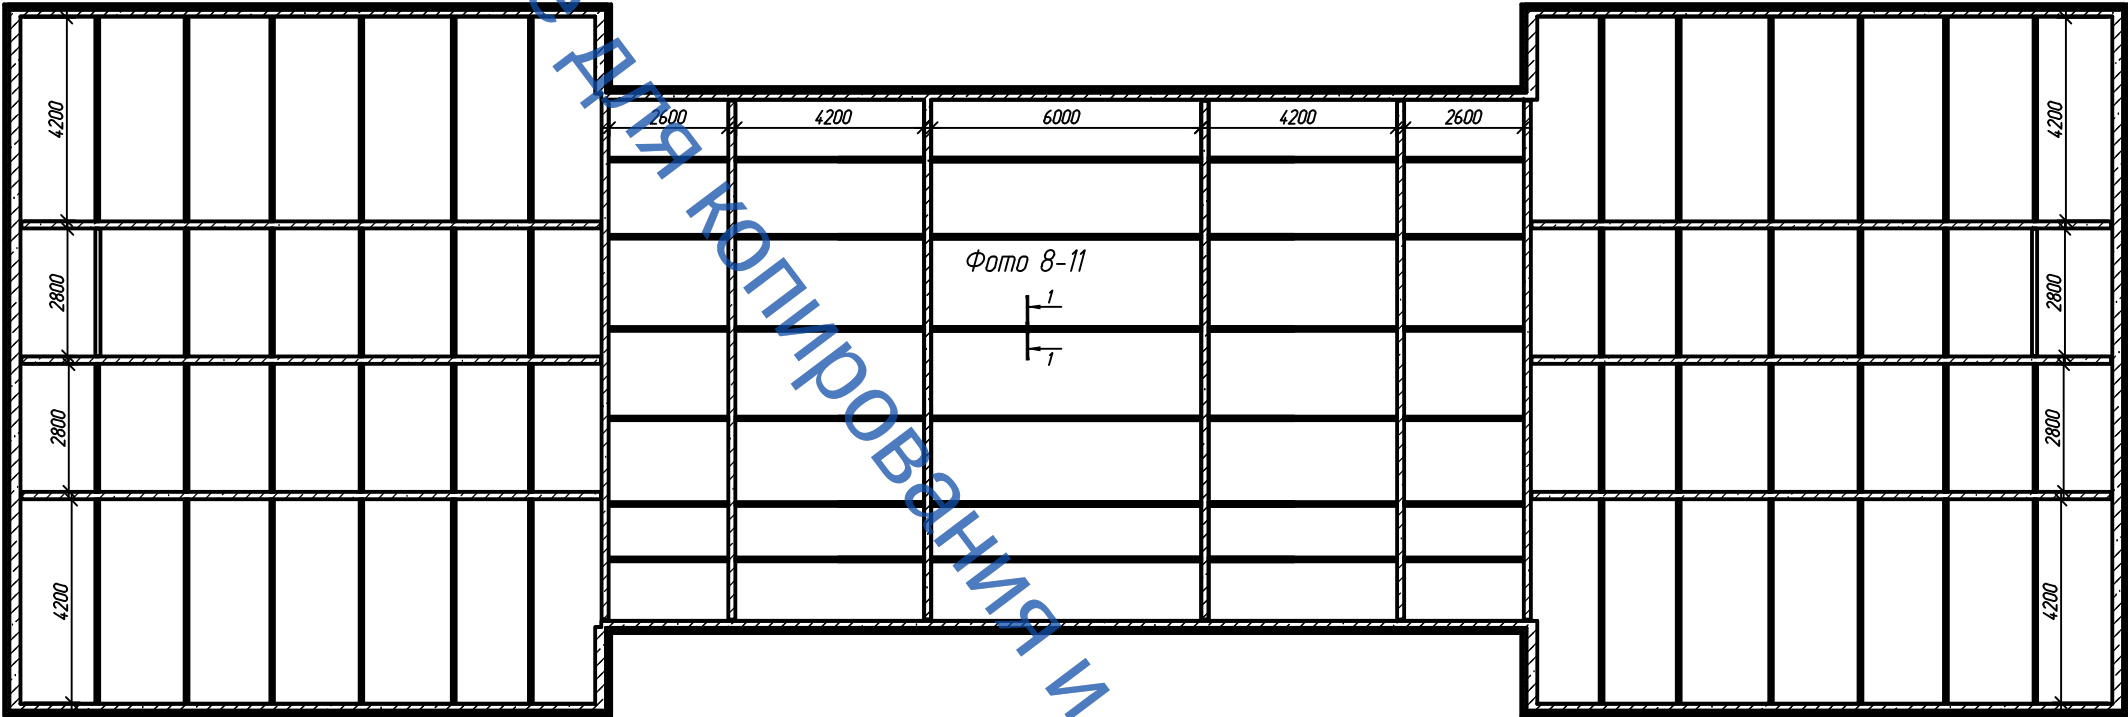
Раскладка лаг чердачного перекрытия

Причиной обрушения чердачного перекрытия является большой физический износ, отсутствие пароизоляции, отсутствие вентиляции, из-за отсутствия сменяемости воздуха в помещениях высокая влажность, капиллярная влага проникает в деревянные конструкции и способствует гниению.

Для устранения выявленных в результате проведенного технического обследования дефектов необходимо провести следующий комплекс ремонтно-восстановительных работ: необходимо выполнить усиление фундамента, замену отдельных участков фундамента, восстановить горизонтальную и вертикальную гидроизоляцию, устроить горизонтальные пояса жесткости. Выполнить ремонт поврежденных участков стен, карнизов, перемычек, выполнить утепление стен. Произвести смену перекрытий первого и второго этажей. Сменить полы. Произвести ремонт отделочных покрытий. Выполнить устройство вентиляции.
